Urgente Avviso di Sicurezza **Errore software nella** **stima di longevità residua dei dispositivi con batteria CFx**

Programmatori e applicazioni software per il monitoraggio remoto	Dispositivi interessati (prodotti tra ottobre 2018 e aprile 2019)
Programmatore CareLink™ 2090 Programmatore CareLink™ Encore™ 29901 Applicazione software CareLink Network 2491 CareLink SmartSync™ Device Manager Applicazione mobile MyCareLink Heart™	Sottogruppo dei seguenti modelli di dispositivi: Claria MRI™/Amplia MRI™/Compia MRI™/Viva™/Brava™ CRT-Ds Visia AF™/Visia AF MRI™/Evera™/Evera MRI™/Primo MRI™/Mirro MRI™ ICDs Azure™/Astra™ IPGs Percepta™/Serena™/Solara™ CRT-Ps Micra™ TPS

Ottobre 2019

Riferimento Medtronic: FA887

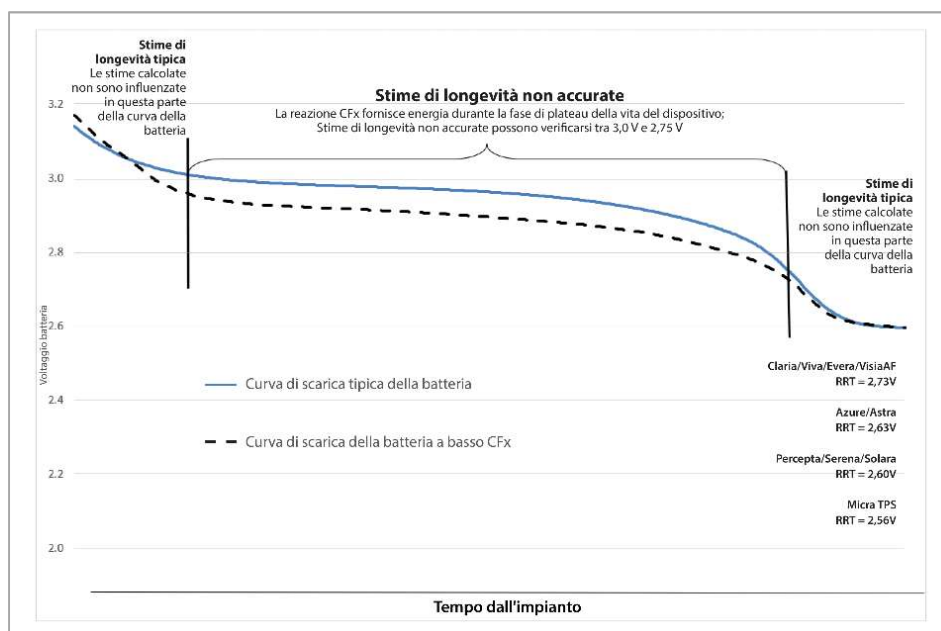
La stima di longevità non accurata è limitata a un sottogruppo ben definito di dispositivi prodotti tra ottobre 2018 e aprile 2019 e si verifica solo nella fase intermedia (plateau) della vita del dispositivo, come illustrato nel grafico seguente. Circa 53.100 dispositivi in tutto il mondo, su 1,23 milioni di dispositivi commercializzati appartenenti alle famiglie di dispositivi interessati, sono soggetti a una visualizzazione non accurata della stima di longevità.

La causa della stima di longevità non accurata è un valore di tensione di scarica leggermente inferiore al valore tipico durante la fase di plateau della curva di esaurimento della batteria (linea tratteggiata), rispetto al valore di tensione tipico durante la fase di plateau (linea continua), come illustrato nel grafico seguente. Durante questo periodo di plateau, il monofluoruro di carbonio (CFx) nel catodo della batteria alimenta il dispositivo. Si noti che le stime di longevità subito dopo l'impianto e vicino al valore di fine vita del dispositivo non sono interessate da questa anomalia, come mostrato di seguito. Il funzionamento della batteria rimane entro le specifiche di prodotto.

Sono in corso di sviluppo aggiornamenti software per programmatori e sistemi di monitoraggio remoto per correggere le stime di longevità non accurate. Medtronic prevede l'approvazione regolatoria e la disponibilità degli aggiornamenti software a partire dalla metà del 2020. Una volta disponibile, Medtronic informerà i clienti della disponibilità del software e provvederà all'installazione del software sui programmatori presenti presso le strutture sanitarie. Per correggere questa anomalia non saranno necessari aggiornamenti software sui dispositivi dei singoli pazienti poiché la stima della longevità risiede sui programmatori, sull'applicazione mobile e su CareLink Network.

- **La sostituzione preventiva del dispositivo non è raccomandata**, poiché la stima di longevità non accurata non influisce sulla funzionalità del dispositivo e sull'indicatore di RRT.

- Continuare a monitorare i pazienti secondo la normale pratica clinica.
- Come indicato nelle istruzioni per l'uso, continuare a utilizzare la notifica di RRT per identificare quando deve essere pianificata la sostituzione del dispositivo. Se disponibile, utilizzare l'avviso acustico di RRT bassa tensione di batteria o il CareAlert™ wireless.
- In qualsiasi momento, se si presentasse una stima di longevità residua inferiore al valore atteso, contattare il Suo rappresentante Medtronic - sarà effettuata un'analisi approfondita delle informazioni memorizzate nel dispositivo per valutare se tale stima di longevità ridotta sia dovuta a questa anomalia.
