URGENT - AVIS RELATIF À LA SÉCURITÉ

Inspectez l'emballage du système Arrow EZ-IO® pour vous assurer que le capuchon de sécurité est bien fixé à l'aiguille

Nom commercial du produit concerné :		Jeux d'aiguilles du système d'accès vasculaire intra-osseux Arrow® EZ-IO® Aiguille de 15 mm + dispositif de fixation (9018P) Aiguille de 25 mm + dispositif de fixation (9001P) Aiguille de 45 mm + dispositif de fixation (9079P)		
Type d'action :		Avis d'information		
Référence Teleflex :		EIF-000372		
Références produit (Tous numéros de lot)				
9018P-EE-005	9018P-EU-005	9018P-ME-005	9018P-NO-005	9018P-VC-005
9001P-EE-005	9001P-EU-005	9001P-ME-005	9001P-NO-005	9001P-VC-005
9079P-EE-005	9079P-EU-005	9079P-ME-005	9079P-NO-005	9079P-VC-005

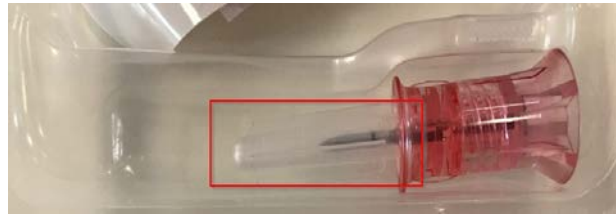
Figure 1.

- 1.) Si vous avez ce produit en stock, procédez à une inspection visuelle.
 - a. Si le capuchon de sécurité recouvre l'aiguille, comme illustré en Figure 1 ci-dessous, l'utilisation de ce produit est acceptable.
 - b. Si, après inspection, vous découvrez que certains codes ou numéros de lot sont défectueux, veuillez :
 - Mettre ce produit au rebut ; et
 - Nous communiquer les codes ou numéros de lot concernés en contactant le service clientèle grâce au numéro de téléphone ou à l'adresse e-mail mentionnés ci-dessous, afin que votre compte soit crédité.
