URGENT – INFORMATION DE SÉCURITÉ

Produit	Référence
Étaleur-colorateur UniCel DxH Slidemaker Stainer (DxH SMS)	775222
Étaleur-colorateur UniCel DxH Slidemaker Stainer II (DxH SMS II)*	C11477

FSN-000135

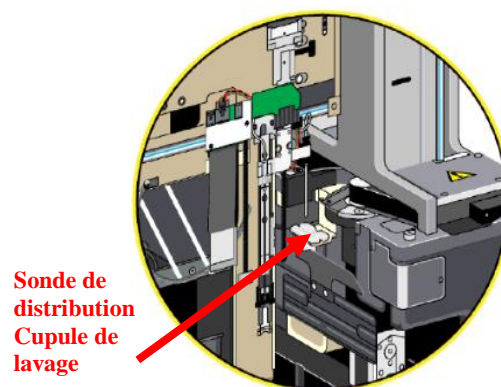
Figure 1 – Cupule de lavage de l'aiguille **Figure 2** – Détail du chemin de la cupule de distribution lavage de l'aiguille de distribution

6. Assurez-vous que le SAM est déplacé complètement sur le côté gauche pour éviter que l'aiguille de distribution ne soit pliée.
7. Repérez la cupule de lavage de l'aiguille de distribution (voir la Figure 1 ci-dessous).
