Dringende Sicherheitsinformation und Maßnahmenempfehlung

125 ml und 225 ml Zentrifugierglocken für Cell Saver

30. Oktober 2019

RCL-100284-DE(AA)

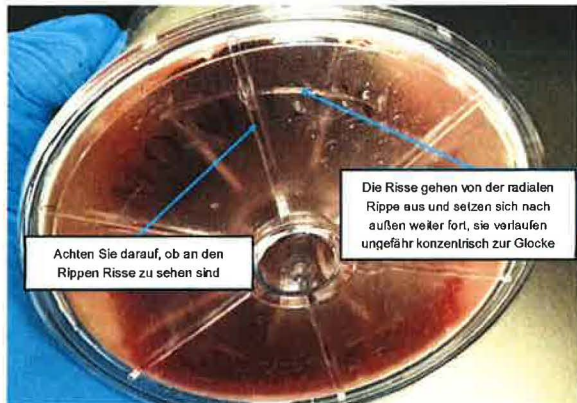
NEUE FEHLERMELDUNG, DIE HINZUGEFÜGT WERDEN MUSS	<ul style="list-style-type: none"> Überprüfen Sie den Boden der Glocke auf von den Rippen ausgehende Risse. <p>Erklärung: Das Einmalset wurde durch die angewandten Zentrifugalkräfte beschädigt und es sind Risse am Innenkern aufgetreten. Es darf kein Blut außerhalb der Glocke sichtbar sein. Dieses Problem kann jedoch dazu führen, dass Flüssigkeit in der Glocke verbleibt, die nicht austreten kann und die hämolysiertes Blut oder nicht ausreichend gewaschenes Blut enthalten kann. Der Alarm fordert den Benutzer auf, die folgenden Korrekturmaßnahmen zu ergreifen.</p>	<ol style="list-style-type: none"> Wenn weiterhin ein Fehlercode erscheint, der „Lange Leerphase“ anzeigt, sollte der Benutzer nach den obigen Schritten die Glocke entfernen, auf den Kopf drehen und den Boden visuell auf Risse überprüfen, die sich direkt an den Rippen befinden oder von diesen ausgehen. Siehe Foto unten, worauf bei der Sichtprüfung zu achten ist: <ol style="list-style-type: none"> Wenn keine Risse festgestellt werden Fahren Sie mit der Verwendung des Blutes im Retransfusionsbeutel fort. Es sind keine weiteren Maßnahmen erforderlich. Wenn das Problem weiterhin besteht, wenden Sie sich an den technischen Kundendienst. Wenn Risse festgestellt werden Der Benutzer muss davon ausgehen, dass der Glockeninhalte nicht vollständig gewaschen wurde. Daher sollte das Blut, das sich im Retransfusionsbeutel befindet, erneut gewaschen werden. Entfernen Sie das Einmalset und setzen Sie ein neues Einmalset ein. Wenden Sie sich an Ihren örtlichen Kundendienst, um das Set zurückzugeben. <p>Geben Sie das eventuell verbleibende Erythrozyten (RBC) in den Retransfusionsbeutel und entleeren Sie den Inhalt in das Kardiotomiereservoir, um den Waschzyklus mit einem neuen Einmalset zu wiederholen. Das gewonnene Blut kann dem Patienten wieder zugeführt werden.</p>
