Notice de sécurité

Bols pour centrifugeuse Cell Saver de 125 mL et de 225 mL

30 octobre 2019

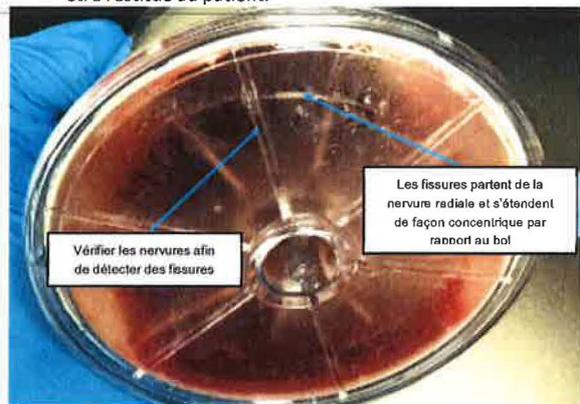
NOUVEAU DIAGNOSTIC DE PANNE À AJOUTER	<ul style="list-style-type: none"> Veiller à ce qu’il n’y ait pas de fissures sur la base du bol au niveau des nervures. <p>Explication : L’ensemble à usage unique a été endommagé par les forces centrifuges appliquées, ce qui a causé des fissures sur le noyau interne. Aucune trace de sang ne devrait apparaître à l’extérieur du bol. Cependant, du liquide peut être emprisonné à l’intérieur du bol qui peut contenir du sang hémolysé ou du sang qui n’a pas été suffisamment lavé. L’alerte invite l’utilisateur à mettre en œuvre les actions correctives suivantes.</p>	<ol style="list-style-type: none"> Si un code d’erreur continue d’indiquer « <i>Longue phase de Vidange</i> » (Long Empty) une fois les étapes ci-dessus mises en œuvre, l’utilisateur doit retirer le bol, le retourner et vérifier visuellement que la base ne présente pas de fissures directement sur les nervures ou s’étendant à partir de celles-ci. Consulter la photo ci-dessous pour connaître les endroits à inspecter. <ol style="list-style-type: none"> En l’absence de fissure Poursuivre en utilisant le sang de la poche de reperfusion. Aucune action supplémentaire n’est requise. Si le problème persiste, contacter le centre de service technique. En présence de fissures Le risque d’un lavage incomplet du contenu du bol doit être pris en compte. Le cycle de lavage doit être répété pour le sang contenu dans la poche de reperfusion. Retirer le kit à usage unique et en installer un nouveau. Contacter le service réclamations afin de retourner l’ensemble. Prendre le contenu de la poche de reperfusion et le vider dans le réservoir de cardiologie afin de relancer le cycle de lavage à l’aide d’un <u>nouveau</u> kit à usage unique. Le sang récupéré peut être restitué au patient.

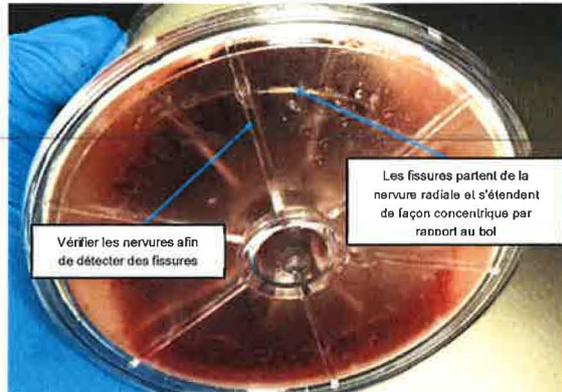
NOUVEAU DIAGNOSTIC DE PANNE À AJOUTER	<ul style="list-style-type: none"> Veiller à ce qu’il n’y ait pas de fissures sur la base du bol au niveau des nervures. <p>Explication : L’ensemble à usage unique a été endommagé par les forces centrifuges appliquées, ce qui a causé des fissures sur le noyau interne. Aucune trace de sang ne devrait apparaître à l’extérieur du bol. Cependant, du liquide peut être emprisonné à l’intérieur du bol qui peut contenir du sang hémolysé ou du sang qui n’a pas été suffisamment lavé. L’alerte invite l’utilisateur à mettre en œuvre les actions correctives suivantes.</p>	<ol style="list-style-type: none"> Si un code d’erreur continue d’indiquer « <i>Vidange trop Longue</i> » (Long Empty) une fois les étapes ci-dessus mises en œuvre, l’utilisateur doit retirer le bol, le retourner et vérifier visuellement que la base ne présente pas de fissures directement sur les nervures ou s’étendant à partir de celles-ci. Consulter la photo ci-dessous pour connaître les endroits à inspecter. <ol style="list-style-type: none"> En l’absence de fissure Poursuivre en utilisant le sang de la poche de reperfusion. Aucune action supplémentaire n’est requise. Si le problème persiste, contacter le centre de service technique. En présence de fissures Le risque d’un lavage incomplet du contenu du bol doit être pris en compte. Le cycle de lavage doit être répété pour le sang contenu dans la poche de reperfusion. Retirer le kit à usage unique et en installer un nouveau. Contacter le service réclamations afin de retourner l’ensemble. Prendre le contenu de la poche de reperfusion et le vider dans le réservoir de cardiologie afin de relancer le cycle de lavage à l’aide d’un <u>nouveau</u> kit à usage unique. Le sang récupéré peut être restitué au patient.
