URGENTE
Avviso di sicurezza
Campane centrifughe da 125 ml e da 225 ml per Cell Saver®

30 ottobre 2019

Campane centrifughe da 125 ml e da 225 ml per Cell Saver®

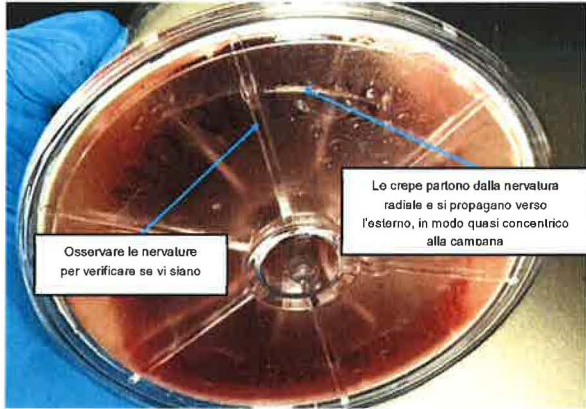
<p style="writing-mode: vertical-rl; transform: rotate(180deg);">NUOVI CONTROLLI GUASTI DA AGGIUNGERE</p>	<ul style="list-style-type: none"> Controllare la base della campana per individuare eventuali crepe provenienti dalle nervature. <p>Spiegazione: Il set monouso è stato danneggiato dalle forze centrifughe applicate e si sono create fessure sul nucleo interno. Non dovrebbe esserci sangue all'esterno della campana. Ciò può tuttavia provocare una ritenzione di liquido all'interno della campana che può contenere sangue emolizzato o sangue non sufficientemente lavato. Nell'avviso viene richiesto all'utente di eseguire le seguenti azioni correttive.</p>	<ol style="list-style-type: none"> Se un codice di errore continua a indicare "Svuotamento lento", dopo aver eseguito gli interventi sopra indicati, l'utente deve rimuovere la campana, rovesciarla e controllare visivamente la base per vedere se vi siano crepe provenienti dalle nervature o direttamente sulle stesse. Si osservi la foto qui di seguito per vedere dove ispezionare: <ol style="list-style-type: none"> Se non si rilevano crepe Procedere con l'uso del sangue nella sacca per la reinfusione. Non sono necessari ulteriori interventi. Se il problema persiste, contattare il centro di assistenza tecnica. Se si rilevano crepe L'utente deve presupporre che il lavaggio del contenuto della campana non sia completo. È necessario ripetere il ciclo di lavaggio sul sangue che si trova nella sacca di reinfusione. Rimuovere il set monouso ed installarne uno nuovo. Contattare il proprio rappresentante del servizio clienti per restituire il set. Prelevare eventuali GR residui nella sacca di reinfusione e svuotare il contenuto nel contenitore della cardiotoria per ripetere il ciclo di lavaggio utilizzando un <u>nuovo</u> set monouso. Il sangue recuperato può essere reinfuso al paziente

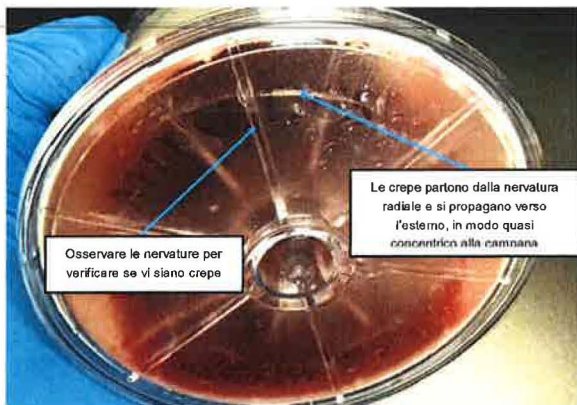
NUOVI CONTROLLI GUASTI DA AGGIUNGERE	<ul style="list-style-type: none"> • Controllare la base della campana per individuare eventuali crepe provenienti dalle nervature. <p>Spiegazione: Il set monouso è stato danneggiato dalle forze centrifughe applicate e si sono create fessure sul nucleo interno. Non dovrebbe esserci sangue all'esterno della campana. Ciò può tuttavia provocare una ritenzione di liquido all'interno della campana che può contenere sangue emolizzato o sangue non sufficientemente lavato. Nell'avviso viene richiesto all'utente di eseguire le seguenti azioni correttive.</p>	<p>4. Se un codice di errore continua a indicare "Ciclo di Ritorno Lungo", dopo aver eseguito gli interventi sopra indicati, l'utente deve rimuovere la campana, rovesciarla e controllare visivamente la base per vedere se vi siano crepe provenienti dalle nervature o direttamente sulle stesse. Si osservi la foto qui di seguito per vedere dove ispezionare:</p> <ol style="list-style-type: none"> a. Se non si rilevano crepe Procedere con l'uso del sangue nella sacca per la reinfusione. Non sono necessari ulteriori interventi. Se il problema persiste, contattare il centro di assistenza tecnica. b. Se si rilevano crepe L'utente deve presupporre che il lavaggio del contenuto della campana non sia completo. È necessario ripetere il ciclo di lavaggio sul sangue che si trova nella sacca di reinfusione. Rimuovere il set monouso ed installarne uno nuovo. Contattare il proprio rappresentante del servizio clienti per restituire il set. Prelevare eventuali GR residui nella sacca di reinfusione e svuotare il contenuto nel contenitore della cardiotoria per ripetere il ciclo di lavaggio utilizzando un nuovo set monouso. Il sangue recuperato può essere reinfuso al paziente.
