Dringende Sicherheitsinformation **O-arm™ O2 Bildgebungssystem**

Dezember 2019

Medtronic Referenz: FA895

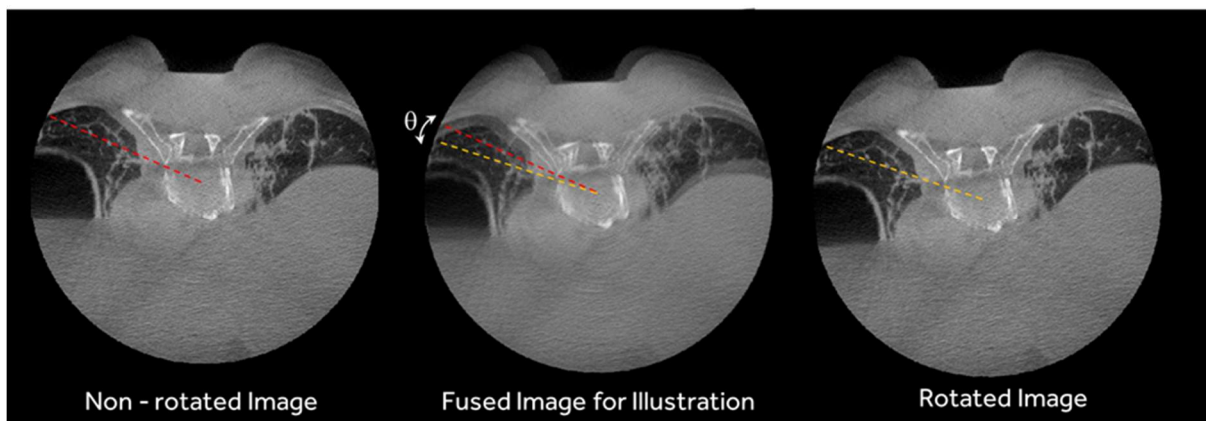
Medtronic hat durch interne Tests festgestellt, dass bei bestimmten Seriennummern des O-arm O2 Bildgebungssystems bei Verwendung der automatischen Registrierungsfunktion die Gefahr potenzieller Navigationsungenauigkeiten besteht, wenn es in Verbindung mit einem bildgebungsgestützten Operationssystem verwendet wird. Eine Übersicht der Seriennummern der potenziell betroffenen Systeme ist in Tabelle 1 dieses Schreibens enthalten. Durch das Lockern eines internen Motorantriebsriemens über eine größere Anzahl von Nutzungen, kann es zu einer Bildrotation in Relation zu den Positionierungsdaten des Patienten kommen. Ungenauigkeiten können auftreten, wenn die O-arm-Registrierungsinformationen an ein bildgebungsgestütztes Operationssystem übertragen werden, das für die Navigation unter Verwendung der gedrehten Bilder verwendet wird.

Mit Navigationsungenauigkeiten ist bei jedem bildgebungsgestützten Operationssystem, das ein O-arm™ O2 Bildgebungssystem nutzt, zu rechnen, die Gefahr für potenzielle Ungenauigkeiten kann jedoch höher sein, wenn eine Bildrotation in einem betroffenen System auftritt. Mit diesem Schreiben möchten wir auf diesen Sachverhalt aufmerksam machen und nochmals auf die bestehenden Anweisungen in der Gebrauchsanweisung (IFU) des O-arm™ O2 Bildgebungssystems hinweisen, die eine Identifizierung des Sachverhalts ermöglichen, wenn er auftritt. **Dieser Sachverhalt betrifft nicht die O-arm 1000 Bildgebungssysteme.**
