## **Dringende Sicherheitsinformation**

### **O-arm™ O2 Bildgebungssystem**

Januar 2020

#### **Medtronic Referenz: FA895 Phase II**

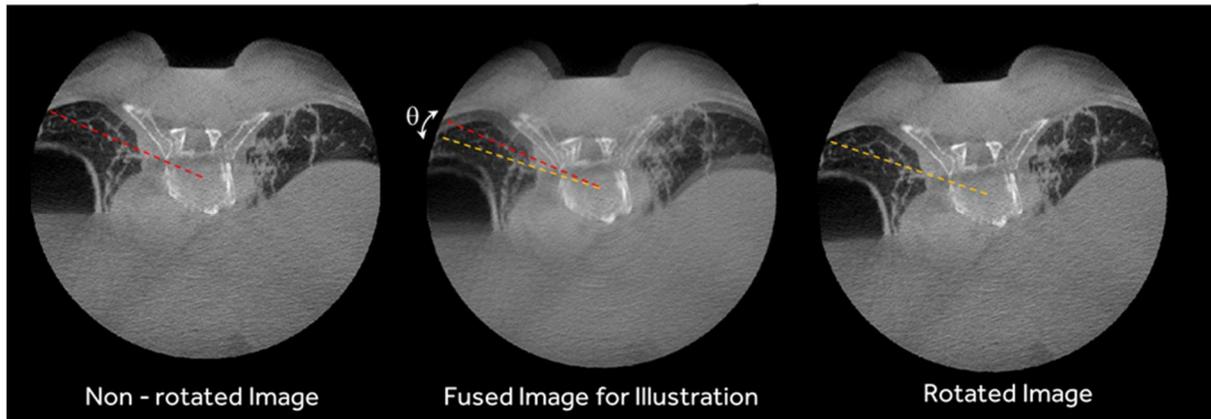
Medtronic hat durch interne Tests festgestellt, dass bei bestimmten Seriennummern des O-arm O2 Bildgebungssystems bei Verwendung der automatischen Registrierungsfunktion die Gefahr potenzieller Navigationsungenauigkeiten besteht, wenn es in Verbindung mit einem bildgebungsgestützten Operationssystem verwendet wird. Eine Übersicht der Seriennummern der potenziell betroffenen Systeme ist in Tabelle 1 dieses Schreibens enthalten. Durch das Lockern eines internen Motorantriebsriemens über eine größere Anzahl von Nutzungen, kann es zu einer Bildrotation in Relation zu den Positionierungsdaten des Patienten kommen. Ungenauigkeiten können auftreten, wenn die O-arm-Registrierungsinformationen an ein bildgebungsgestütztes Operationssystem übertragen werden, das für die Navigation unter Verwendung der gedrehten Bilder verwendet wird.

Mit Navigationsungenauigkeiten ist bei jedem bildgebungsgestützten Operationssystem, das ein O-arm™ O2 Bildgebungssystem nutzt, zu rechnen, die Gefahr für potenzielle Ungenauigkeiten kann jedoch höher sein, wenn eine Bildrotation in einem betroffenen System auftritt. Mit diesem Schreiben möchten wir auf diesen Sachverhalt aufmerksam machen und nochmals auf die bestehenden Anweisungen in der Gebrauchsanweisung (IFU) des O-arm™ O2 Bildgebungssystems hinweisen, die eine Identifizierung des Sachverhalts ermöglichen, wenn er auftritt. **Dieser Sachverhalt betrifft nicht die O-arm 1000 Bildgebungssysteme.**
