Urgente Avviso di Sicurezza **Sistema di imaging O-arm™ O2**

Dicembre 2019

Riferimento Medtronic: FA895

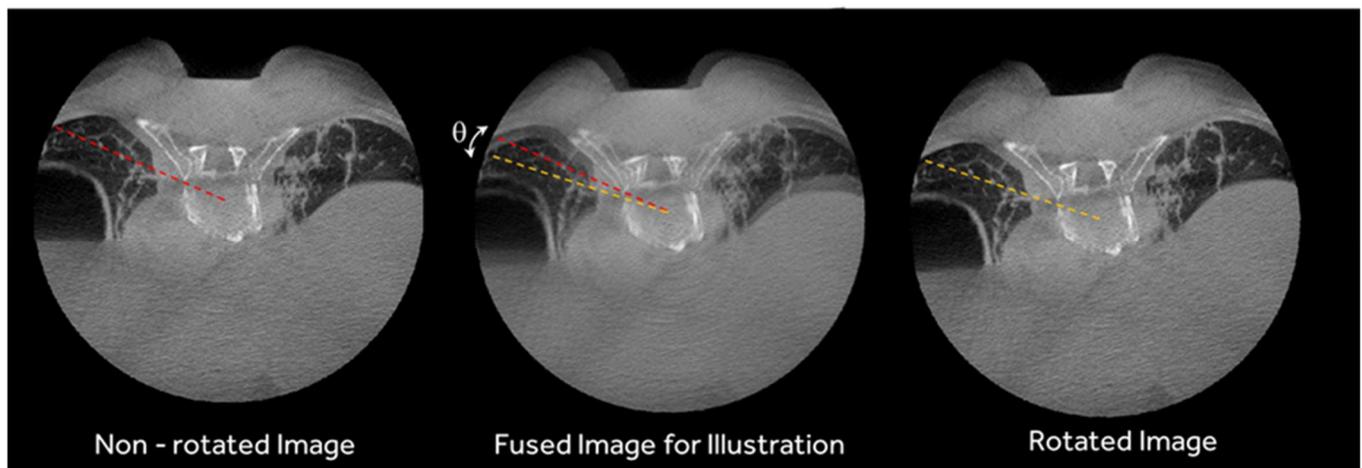
Medtronic ha determinato, attraverso test interni, che vi è una potenziale imprecisione nella navigazione quando si utilizza la funzionalità di registrazione automatica del sistema di imaging O-arm™ O2 in combinazione con un sistema di chirurgia guidata da immagini, per uno specifico gruppo di numeri di serie del sistema di imaging O-arm™ O2. L'elenco dei sistemi di imaging O-arm™ O2 potenzialmente interessati è riportato nella tabella 1 della presente comunicazione. A causa dell'allentamento di una cinghia di trasmissione interna del motore a seguito di un numero esteso di utilizzi, può verificarsi una rotazione dell'immagine rispetto ai dati di posizionamento del paziente. Tale imprecisione può verificarsi quando le informazioni di registrazione del sistema di imaging O-arm vengono trasferite a un sistema di chirurgia guidata da immagini da utilizzare nella navigazione, utilizzando le immagini ruotate.

Le imprecisioni nella navigazione riguardano l'uso di qualsiasi sistema di chirurgia guidata da immagini che utilizza un sistema di imaging O-arm™ O2, ma la potenziale imprecisione può essere maggiore se la rotazione dell'immagine si verifica in un sistema interessato. Questa comunicazione fornisce informazioni su questa tematica e rafforza le istruzioni presenti nel manuale per l'operatore (IFU) del sistema di imaging O-arm™ O2 che consentono di identificare se si presenta l'eventuale imprecisione. Questa eventuale imprecisione non riguarda i sistemi di imaging O-arm 1000.
