## **Urgente Avviso di Sicurezza** **Sistema di imaging O-arm™ O2**

Gennaio 2020

Riferimento Medtronic: FA895 fase II

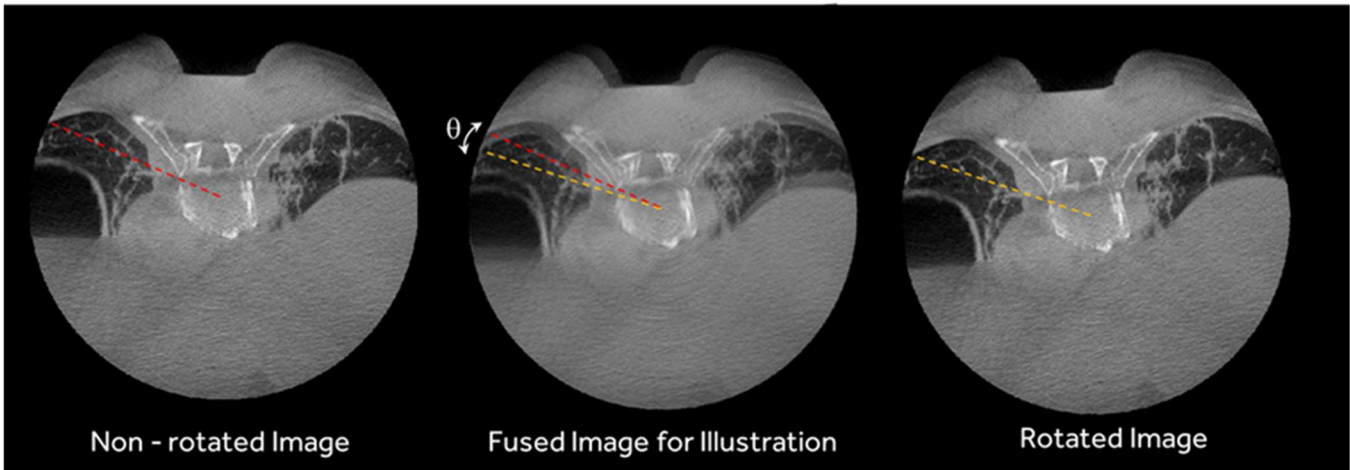
Medtronic ha determinato, attraverso test interni, che vi è una potenziale imprecisione nella navigazione quando si utilizza la funzionalità di registrazione automatica del sistema di imaging O-arm™ O2 in combinazione con un sistema di chirurgia guidata da immagini, per uno specifico gruppo di numeri di serie del sistema di imaging O-arm™ O2. L'elenco dei sistemi di imaging O-arm™ O2 potenzialmente interessati è riportato nella tabella 1 della presente comunicazione. A causa dell'allentamento di una cinghia di trasmissione interna del motore a seguito di un numero esteso di utilizzi, può verificarsi una rotazione dell'immagine rispetto ai dati di posizionamento del paziente. Tale imprecisione può verificarsi quando le informazioni di registrazione del sistema di imaging O-arm vengono trasferite a un sistema di chirurgia guidata da immagini da utilizzare nella navigazione, utilizzando le immagini ruotate.

Le imprecisioni nella navigazione riguardano l'uso di qualsiasi sistema di chirurgia guidata da immagini che utilizza un sistema di imaging O-arm™ O2, ma la potenziale imprecisione può essere maggiore se la rotazione dell'immagine si verifica in un sistema interessato. Questa comunicazione fornisce informazioni su questa tematica e rafforza le istruzioni presenti nel manuale per l'operatore (IFU) del sistema di imaging O-arm™ O2 che consentono di identificare se si presenta l'eventuale imprecisione. Questa eventuale imprecisione non riguarda i sistemi di imaging O-arm 1000.

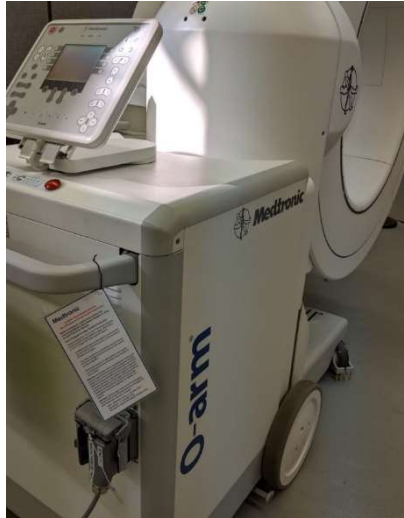
1. Apporre, se non ancora fatto, la targhetta visiva con le azioni di mitigazione allo IAS del vostro sistema di imaging O-arm™ O2, come illustrato nell'immagine sotto riportata.

2. Assicurarsi di aver rivisto le informazioni incluse in questa comunicazione con tutti gli utenti, inclusi tutti i medici utilizzatori, del sistema di imaging O-arm™ O2 e che la targhetta visiva con le azioni di mitigazione (VMC) sia stata apposta al dispositivo interessato.
3. Concordare con il rappresentante Medtronic di zona la sostituzione della trasmissione e la conseguente rimozione della targhetta visiva con le azioni di mitigazione.
