DRINGEND: Produktsicherheitsmitteilung – VT-RAP-19-02-001
(Rev02)

EnCor®-Brustbiopsiesonde
 Betroffene Produktcodes/Lot-Nummern – Siehe Tabelle 1
 Art der Maßnahme: Empfehlung
AKTUALISIERTE INFORMATIONEN

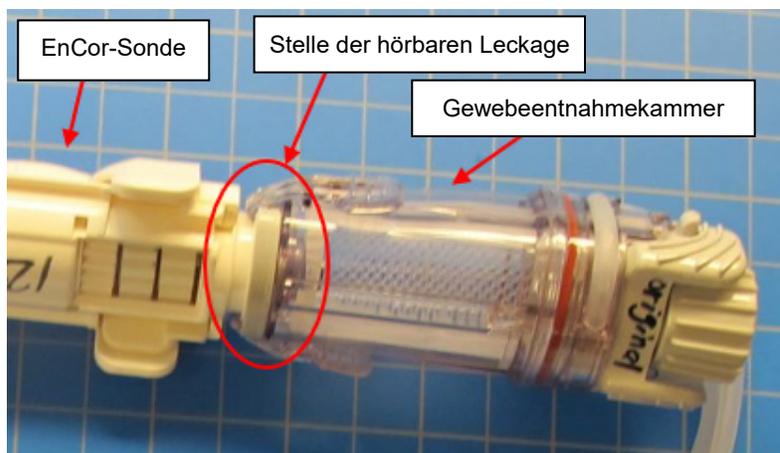
Abbildung 1: EnCor®-Brustbiopsiesonde

Die EnCor®-Brustbiopsiesonde dient der Gewebeerfassung für die diagnostische Probenahme von Brustanomalien. Auf Basis von Kundenfeedback hat BD festgestellt, dass bei den in Tabelle 1, Seite 3 aufgeführten Produktcodes/Lot-Nummern eventuell ein Risiko besteht, dass an oben dargestellter Position eine Leckage mit möglichen Folgen auftreten kann:

1. Die Probenkammer füllt sich mit Blut, das während des Verfahrens in den Antrieb bzw. das Antriebsgetriebe gelangen kann und/oder
2. Sehr geringe Absaugung, was dazu führen kann, dass nur eine sehr geringe oder gar keine Probe entnommen wird.

1. Halten Sie nach der Kalibrierung der ENCOR® Brustbiopsiesonde die VAC-Taste am ENCOR® Brustbiopsieantrieb oder die VAC-Taste am Fußpedal gedrückt. Überprüfen Sie die Sonde und achten Sie an der Verbindung zwischen der ENCOR® Brustbiopsiesonde und der Gewebeentnahmekammer auf ein ungewöhnliches Rauschen

2. Wenn Sie ein ungewöhnliches Rauschen hören, bewegen Sie die Gewebeentnahmekammer leicht mit einer Vierteldrehung in beide Richtungen, bis das Rauschen nachlässt.

3. Wenn das Rauschen nicht nachlässt, entfernen Sie die Gewebeentnahmekammer, indem Sie die Flügel am Kammerkörper eindrücken und an der Gewebeentnahmekammer zurückziehen. Stellen Sie dann die Verbindung mit der Gewebeentnahmekammer erneut her, indem Sie die Kammer leicht auf die ENCOR®-Brustbiopsiesonde aufdrücken, bis die Flügel wieder am Sondenkörper einrasten.

4. Wenn das Rauschen immer noch zu hören ist, ersetzen Sie das Gerät und wiederholen Sie die obigen Schritte. Wenn das Problem weiterhin besteht, wenden Sie sich bitte an Ihren BD-Vertreter vor Ort.
