Atellica® IM 1300 Analyzer

Atellica® IM 1600 Analyzer

Humidity Packs werden fälschlicherweise als abgelaufen erkannt (Charge 0010)

Produkt Hinweis (Field Safety Corrective Action FSCA ASW 20-02)

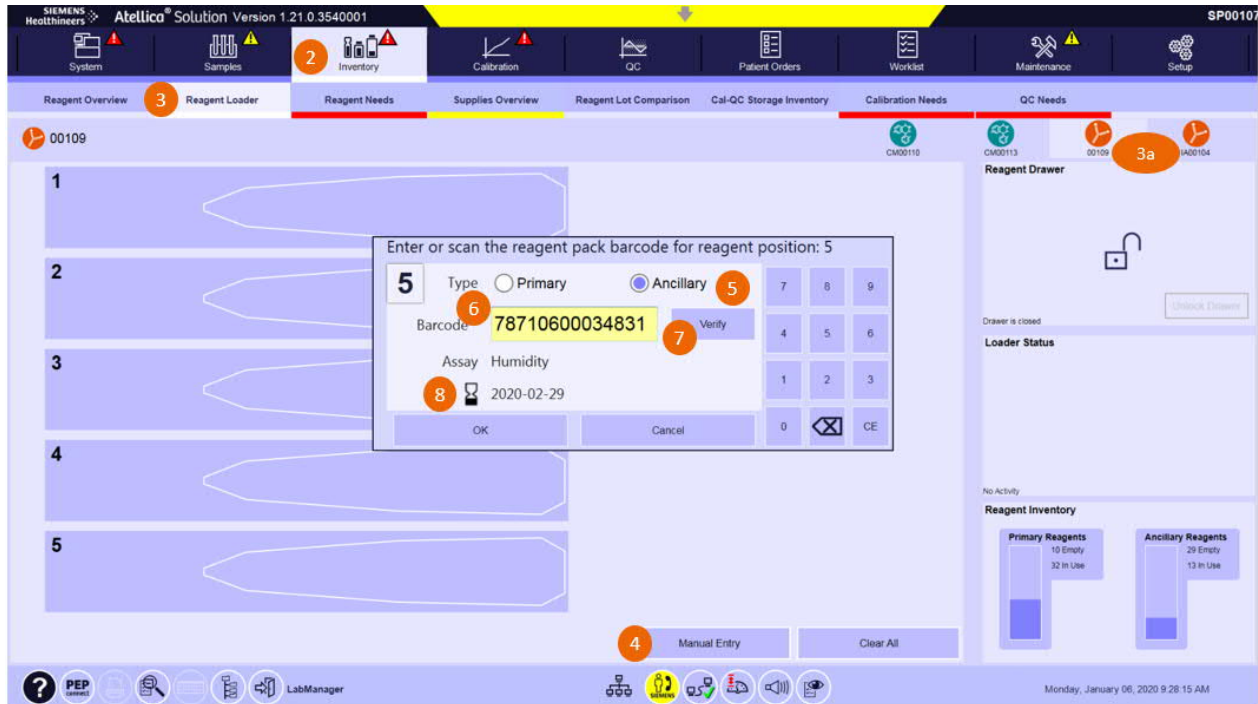
Hinweis: Die Schritte 2 bis 8 sind auf dem Screenshot auf Seite 3 abgebildet.

2. Wählen Sie **Inventar** auf der Befehlsleiste.

3. Wählen Sie die Registerkarte **Reagenzlader**.

- a. Wählen Sie das **IM-Modul**, in das die Packungen geladen werden sollen.

4. Wählen Sie **Manuelle Eingabe**.

5. Wählen Sie **Zusatzreagenz** als Packungstyp.

6. Geben Sie folgende Barcodenummer ein:

- a. 78710600PPPPPP
- b. PPPPPP ist eine eindeutige, sechsstellige Nummer auf der Packung. Geben Sie die eindeutige Kennung des Humidity Packs manuell am System ein.
- c. Die eindeutige Kennung auf dem Humidity Pack-Etikett ist unten abgebildet. In diesem Beispiel ist die eindeutige Kennung 034831 (Seitenansicht).

7. Wählen Sie **Prüfen**.

8. Überprüfen Sie, dass als Assay Humidity und als Datum neben dem Sanduhrsymbol 2020-02-29 angezeigt wird.
