URGENTE: AVVISO DI SICUREZZA – MMS-19-1572

Pompe a siringa ambulatoriali T34™ e T34L™ (T60™)

Numeri di serie: tutti i numeri di serie

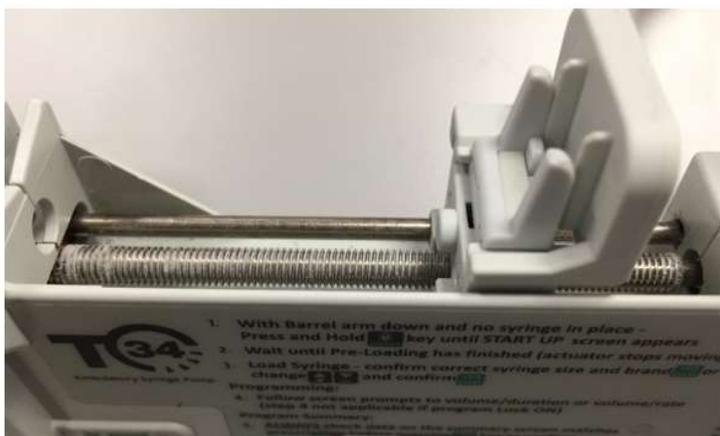
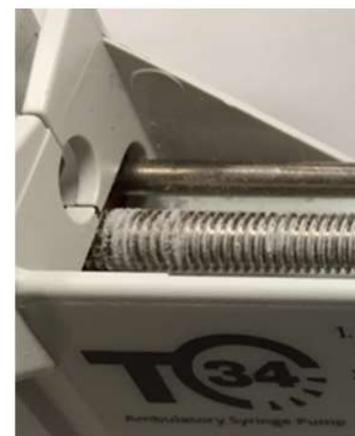
Figura 1: Vite senza fine e detriti di plastica bianca

Grazie a feedback di sorveglianza di post-commercializzazione, BD/CME ha individuato che il meccanismo di blocco motore della pompa a siringa col tempo potrebbe essere interessato da "usura / lacerazioni". A causa di ciò, **durante l'infusione potrebbero verificarsi situazioni in cui l'allarme pompa non viene generato.**

Il problema può essere rilevato quando l'attuatore non si sposta durante la rotazione della vite senza fine, causando potenzialmente assenza di pressione sullo stantuffo della siringa per l'erogazione del contenuto della siringa. La causa di questo problema è il dado dell'attuatore che si usura notevolmente per l'arresto o la perdita di aderenza sulla vite senza fine a causa del rivestimento irregolare della vite senza fine. L'effetto della condizione di "usura / lacerazione" può essere visivamente osservato quando la vite senza fine usura progressivamente il dado dell'attuatore in plastica col passare del tempo, lasciando detriti di plastica bianca lungo la vite senza fine (vedere la Figura 1 sotto).

BD/CME sostituirà tutte le unità interessate (attuatore/vite) presenti nella pompa o la pompa stessa.

Ispezionare la vite senza fine prima dell'uso (fare riferimento a 3.2 Descrizione della pompa, punto 4). Se sono presenti dei detriti di plastica bianca sulla vite senza fine, ciò indica usura sul meccanismo della siringa. Pertanto, smettere di usare la pompa e spedirla all'assistenza.
