## URGENT – ACTION CORRECTIVE DE SECURITE

Référence GE Healthcare: FMI 32072

21 janvier 2020

Objet: Systèmes de photothérapie Giraffe Blue Spot PT Lite : risque de chute de la sortie lumineuse en dessous de la valeur de sortie minimale recommandée en raison de la protubérance de la fibre.

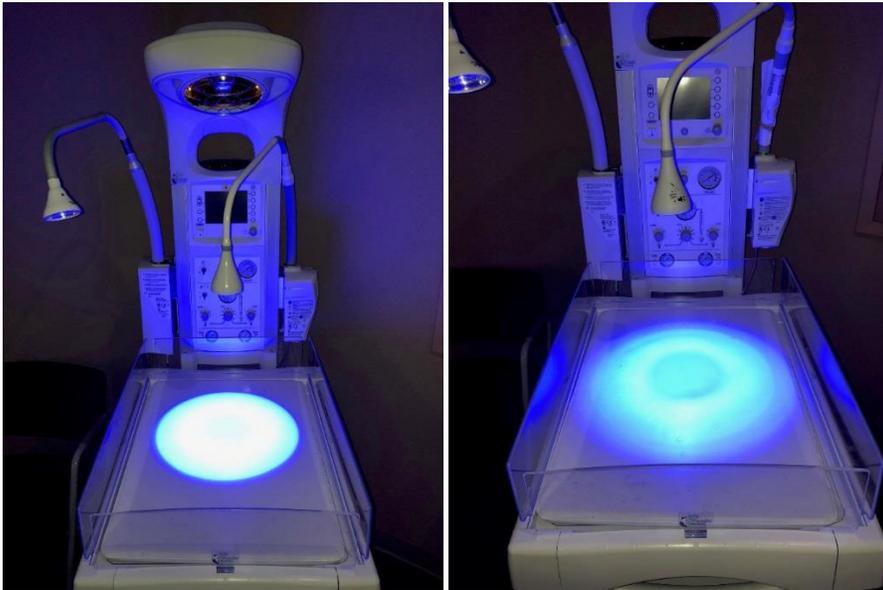
Une température élevée peut entraîner le dépassement de la fibre optique du conducteur de lumière par l'ouverture de son réflecteur, créant ainsi un point non focalisé, d'une sortie inférieure à la sortie de  $27 \mu\text{W}/\text{cm}^2/\text{nm}$  décrite ci-dessus. Les photographies prises ci-dessous illustrent ce phénomène et peuvent être utilisées conjointement avec le posemètre BiliBlanket Meter II afin d'identifier les unités dotées de conditions de faible lumière en raison d'une exposition à des températures élevées.

**Sortie lumineuse normale/focalisée**

Le réflecteur est à 38 cm du matelas  
 Les bords de la sortie sont bien définis  
 La sortie est un cercle de 35,5 cm de diamètre  
 L'intensité de lumière est uniforme

**Sortie lumineuse anormale / non focalisée**

Le réflecteur est à 38 cm du matelas  
 Les bords de la sortie sont confus, mal définis  
 La sortie est un cercle de 40,6 à 48,2 cm de diamètre  
 Cercle imprécis entouré d'une bande intense

**Mettez hors service toutes les unités dont les niveaux d'irradiance sont inférieurs à  $27 \mu\text{W}/\text{cm}^2/\text{nm}$  et attendez l'arrivée du kit gratuit envoyé par GE Healthcare pour toutes les unités éventuellement concernées afin d'opérer les corrections.**

Afin de corriger les dispositifs existants possédant une sortie de faible lumière en raison de la protubérance de la fibre et afin d'éviter toute sortie de faible lumière éventuelle provoquée par une protubérance de la fibre, **GE Healthcare enverra gratuitement un kit afin de réparer toutes les unités éventuellement concernées** dès le début du mois de février 2020. Le kit sera composé d'un réflecteur de rechange et des instructions d'installation. Un technicien résident en génie biomédical peut facilement et rapidement installer le réflecteur de rechange en quelques minutes. En ce qui concerne les dispositifs avec protubérance de fibre et sorties inférieures à  $27 \mu\text{W}/\text{cm}^2/\text{nm}$ , ce remplacement réinitialisera votre dispositif à une sortie d'usine comprise entre  $36 \mu\text{W}/\text{cm}^2/\text{nm}$  et  $56,25 \mu\text{W}/\text{cm}^2/\text{nm}$ . Le kit comprend également un Addenda de maintenance préventive au Manuel d'utilisation, d'entretien et de service existant.
