**Atellica® CH 930 Analyzer –  
mögliche fehlerhafte Testergebnisse in Verbindung mit Reaktionsküvettensegmenten**

Name	Lydia Krüger
Abteilung	Application Manager Labordiagnostic
Telefon	+41 (0)58 558 12 70
E-mail	Qt.ch@siemens-healthineers.com
Ihre Zeichen	
Unser Zeichen	RBD / UI FSCA ACHC 20-05
Datum	30.01.2020

**Produkt Hinweis (Field Safety Corrective Action FSCA ACHC 20-05)**

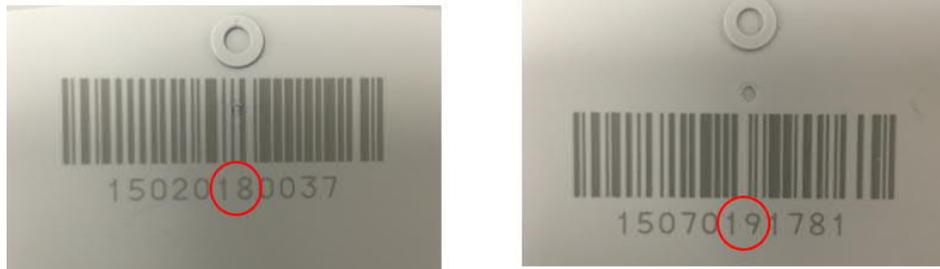
**Abb. 2: Beispiel für die 6. und 7. Ziffernposition in der Barcodesequenz (roter Kreis).** Links=Möglicherweise betroffen; Rechts=nicht betroffen

- **Wenn die 6. und 7. Ziffer für alle 13 Segmente „19“ oder höher ist**, sind die Reaktionsküvettensegmente nicht betroffen. Setzen Sie jedes Segment wieder in den Reaktionsring ein, indem Sie die Stifte auf den zugehörigen Löchern im Segment ausrichten. Wechseln Sie zu Anhang 2, um eine Anleitung zur Wiederaufnahme des Betriebs zu erhalten.

- **Wenn die 6. und 7. Ziffer für eines der 13 Segmente „17“ oder „18“ ist, ist keine weitere Prüfung erforderlich.** Wenn Sie einen genügend grossen Bestand an Reaktionsküvetten haben, tauschen Sie alle 13 Reaktionsküvettensegmente durch eine Kitcharge mit der Nummer „19“ oder höher aus. Wechseln Sie zu Anhang 2, um eine Anleitung zur Wiederaufnahme des Betriebs zu erhalten.

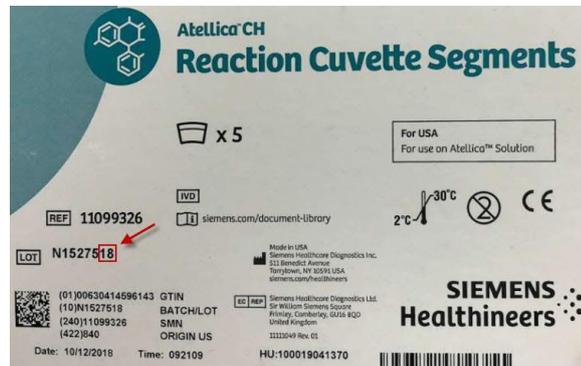
**Abb. 3: Reaktionsküvetten Chargen Endziffer (rotes Viereck mit Pfeil)**

9. Überprüfen Sie den Bestand in Ihrem Labor. Wenn Sie Reaktionsküvetten-Kits mit den Endziffern „17“ oder „18“ haben (siehe Abb. 3), notieren Sie die Anzahl der Kits im Antwortformular, um den Bedarf Ihres Labors an Ersatzprodukten zu ermitteln und Siemens Healthineers zu informieren, damit entsprechende Meldungen an Behörden erfolgen können. Alle anderen Chargen sind nicht betroffen.

10. Bitte entsorgen Sie in Ihrem Labor alle Reaktionsküvetten-Kits mit den Endziffern „17“ oder „18“.
11. Bitte füllen Sie das beigegefügte Antwortformular aus und senden Sie es innerhalb von 30 Tagen an uns zurück.
