## <u>Wichtiger Sicherheits- und Warnhinweis</u> Nadelführungshülsen zur stereotaktischen Brustbiopsie

Dieses Schreiben wird von Siemens Healthineers im Namen der Turon Medtech AB weitergeleitet und informiert betroffene Kunden, die mit Siemens Healthineers Mammographiesystemen mit einer Biopsie-Option arbeiten und dazu TURON-Kunststoffhülsen verwenden.

# <u>Wichtiger Sicherheits- und Warnhinweis (FSN)</u> <u>Nadelführungshülsen zur stereotaktischen Brustbiopsie können</u> fehlerhaft sein

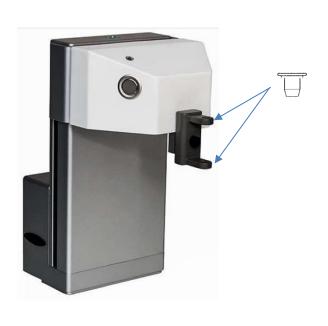
Sterile Nadelführungshülsen zur einmaligen Verwendung. Diese Hülse werden paarweise steril geliefert, d. h. eine Packung enthält zwei (2) Hülsen, wie in Bild 1 dargestellt. Bei Verwendung des stereotaktischen Brustbiopsieprodukts werden diese Hülsen dazu verwendet, die Biopsienadel gemäss Bild 2 durch den Nadelhalter zu führen.

2 Grund für die Feldsicherheits- und Korrekturmaßnahme (FSCA)*				
2.	Beschreibung des Produktproblems*				
	Einige Hülsen haben einen Materialfehler, wodurch sie brüchig werden. Das Ausmaß				
	dieses Materialfehlers variiert. Einige können jedoch bei normalem Einsatz brechen. Dies				
	ist aufgetreten und wurde daher gemeldet.

3. Art der Maßnahme zur Risikominderung*				
3.	1. Erforderliche Maßnahmen durch den Benutzer*				
		☐ Produkt identifizieren ☐	☐ Produkt isolieren		
			⊒ Produkt isolieren ⊠ Produkt zerstören		
	□ Floduki Zuluckgebell □ □ Floduki Zelstolell				
	☐ Modifizierung/Inspektion von Produkten vor Ort				
	☐ Befolgen der Empfehlungen zum Patientenmanagement				
	☐ Kenntnisnahme der Änderung/Verbesserung der Gebrauchsanweisung			anweisung	
		☐ Andere	☐ Keine		
	Wenn Sie noch über solche Hülsen verfügen, raten wir dringend von einer weiteren Verwendung ab. Wir senden Ihnen umgehend und kostenlos Ersatzhülsen aus Edelstahl zu. Um Ersatz zu erhalten, senden Sie bitte eine E-Mail an <a href="mailto:bushing@turonmedtech.com">bushing@turonmedtech.com</a> und Sie erhalten umgehend eine Antwort mit einer Austauschanleitung.				
		Bitte beachten Sie, dass diese E Hülsen wird eine Anleitung zur S	delstahlhülsen bei Lieferung nicht steri terilisation geliefert.	I sind. Zusammen mit den

3.	4. Erforderliche Maßnahme durch den Hersteller				
				to vor Ort	
	<ul> <li>☑ Entfernen des Produkts</li> <li>☐ Änderung/Inspektion des Produkts vor Ort</li> <li>☐ Software-Upgrade</li> <li>☐ Änderung der Gebrauchsanweisung oder der Kennzeichnur</li> </ul>				
			□ /tilderang der Gestadensanweie □ Keine	ang odor dor Komizolomidng	
	Als Sofortmaßnahme haben wir die Lieferung dieser Hülsen gestoppt, bis das Problem behoben ist.
