**URGENT: Suivi de l'avis de sécurité**

**MOD1299R**

Nom commercial du produit concerné :  
**Câbles patient ou jeux de dérivations Welch Allyn**

Types d'action : Rappel de périphérique

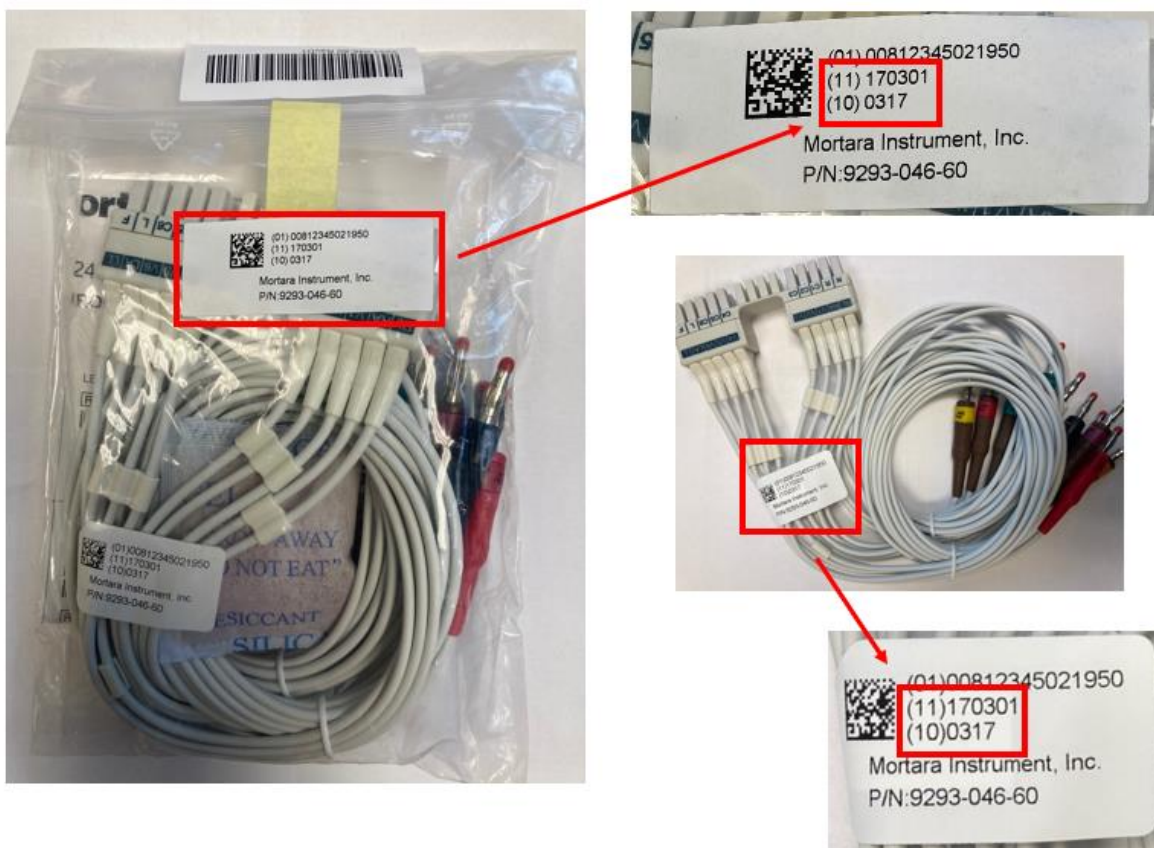
**Étiquettes de sacs et étiquettes d'indicateurs**

Le numéro de lot ou la date de production se trouve à l'extérieur du sac en polyéthylène **OU** sur l'étiquette de l'indicateur de fil comme indiqué ci-dessous. Merci de vous reporter à **Annexe B** pour identifier le délimiteur de données approprié et le produit impactée pour l'inspection de votre stock.
