DRINGEND – Medizingeräte-Rückruf
Philips IntelliVue TRx4841A und TRx4851A Telemetrie-
Sender/Empfänger

Möglicher Ausfall der Arrhythmie-Überwachung bei Verwendung von Telemetrie-
Sender/Empfängern mit Philips Patient Information Center iX Rev. C

Mit dieser Sicherheitsmitteilung FSN86201907C möchten wir Sie darüber informieren,

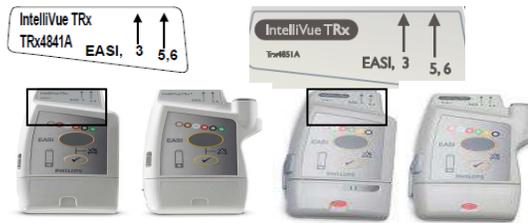
Ein Philips IntelliVue TRx4841A oder TRx4851A Telemetrie-Sender/Empfänger kann anhand der Beschriftung an der Vorderseite des Geräts identifiziert werden:

- Überprüfen, ob PIC iX Rev. C.02.xx und C.03.01 in Ihrer Einrichtung verwendet wird. Falls zutreffend:
 - Mithilfe der Anweisungen im Abschnitt IDENTIFIKATION DER BETROFFENEN PRODUKTE alle Philips TRx4841A und TRx4851A Telemetrie-Sender/Empfänger in Ihrer Einrichtung identifizieren.
 - Die Philips TRx4841A und TRx4851A Telemetrie-Sender/Empfänger sofort außer Betrieb nehmen. Philips hat die Unterstützung für diese Geräte 2017 eingestellt.
- Das Antwortformular auf der letzten Seite dieses Schreibens gemäß den Anweisungen auf dem Formular ausfüllen, unterschreiben und zurücksenden.

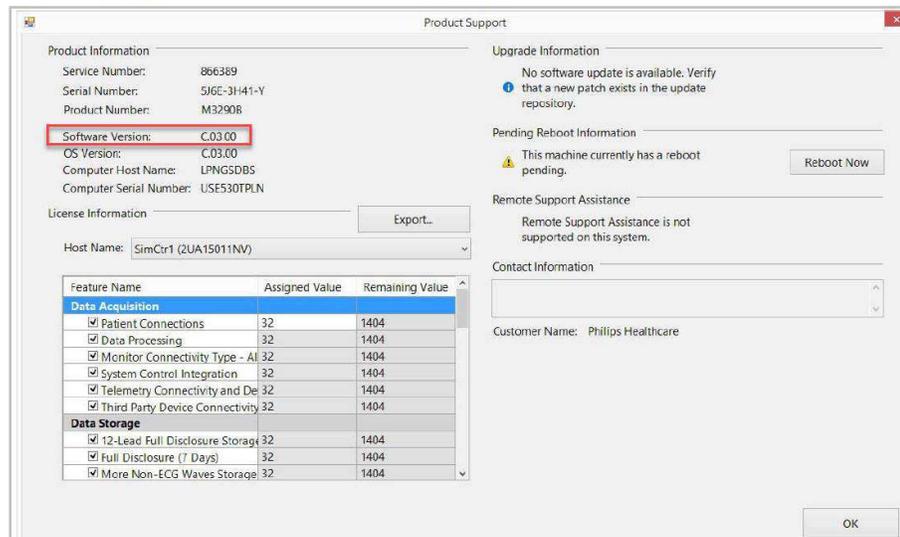
Anleitung zum Identifizieren der Software-Version des Philips Patient Information Center iX (Überwachungssystem): Über die Schaltfläche „Main Setup“ (Hauptmenü) in der Taskleiste oder über das Philips Symbol das Bild „Product Support“ (Produktsupport) aufrufen. Daraufhin wird das Bild „Product Support“ (Produktsupport) angezeigt, in dem die Software-Version angegeben ist (siehe Abbildung unten).
