URGENT – Notice corrective de matériel médical Émetteurs-récepteurs de télémétrie Philips IntelliVue TRx4841A et TRx4851A

Perte potentielle de la surveillance des arythmies lors de l'utilisation d'émetteurs- récepteurs de télémétrie avec Philips Patient Information Center iX version C

Cette Notification de sécurité produit FSN86201907C est destinée à vous informer des points suivants:

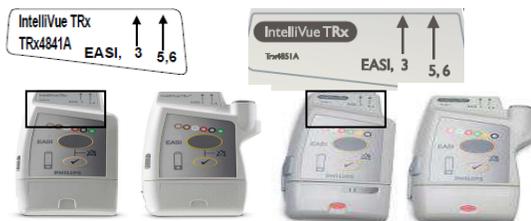
Un émetteur-récepteur de télémétrie Philips IntelliVue TRx4841A ou TRx4851A peut être identifié à l'aide de l'étiquette située à l'avant de l'appareil:

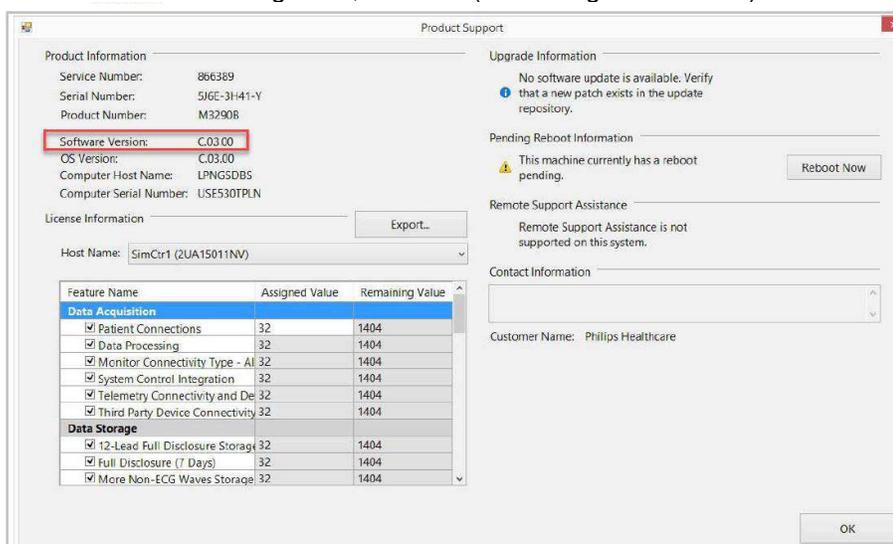
Pour identifier la révision du logiciel sur le système de surveillance Philips Patient Information Center iX: accédez à la page Product Support (Support produit) en cliquant sur le bouton de la barre de tâches Main Setup (Config princip.) ou en cliquant sur l'icône Philips. La page Product Support (Support produit), qui permet d'identifier la révision logicielle, s'affiche (voir l'image ci-dessous).

Les émetteurs-récepteurs de télémétrie Philips TRx4841A et TRx4851A, lorsqu'ils sont utilisés avec Patient Information Center iX version C.02.xx ou C.03.01, peuvent présenter ce comportement. Philips a confirmé que ce problème ne se présente pas lors de l'utilisation des émetteurs-récepteurs de télémétrie Philips TRx4841A et TRx4851A avec la version B.02.18 de PIIC iX.

- Veuillez vérifier si les versions C.02.xx et C.03.01 de PIC iX sont utilisées dans votre établissement, et si tel est le cas:
 - Identifiez les émetteurs-récepteurs de télémétrie Philips TRx4841A et TRx4851A au sein de votre établissement en observant les instructions fournies à la section IDENTIFICATION DES SYSTÈMES CONCERNÉS ci-dessus.
 - Cessez immédiatement d'utiliser les émetteurs-récepteurs de télémétrie Philips TRx4841A et TRx4851A. L'assistance Philips pour ces appareils a pris fin en 2017.
- Remplissez, signez et renvoyez le formulaire de réponse se trouvant en dernière page de ce courrier, en suivant les instructions du formulaire.
