DRINGEND – Sicherheitsmitteilung Medizingeräte-Korrektur

Azurion Interventionelles Durchleuchtungssystem

Lockerung von Schrauben am Schwenkmotor des C-Bogens

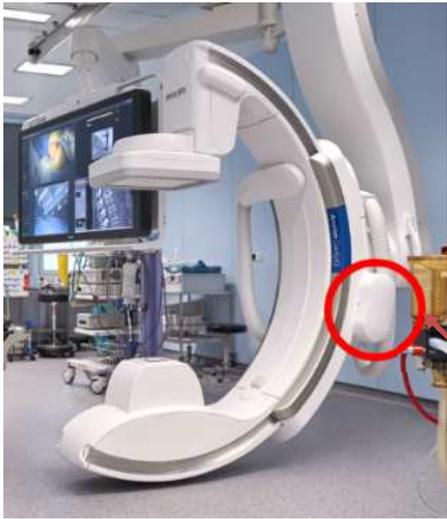
BETROFFENE PRODUKTE	Philips Azurion 7 M20 Systeme, die zwischen Oktober 2018 und Juli 2019 ausgeliefert wurden.
PROBLEMBESCHREIBUNG	<p>Philips hat festgestellt, dass kein Drehmoment für die vier Schrauben spezifiziert war, mit denen das Getriebe und der Halterungsflansch im Schwenkmotor des C-Bogens miteinander verbunden sind. Wenn ein zu niedriges Drehmoment angelegt wird, kann die Bewegung des Systems eine Belastung der Schrauben bewirken, was potentiell zu einer Lockerung der vier Schrauben führen kann. In diesem Fall könnte der C-Bogen in der Schwenkrichtung frei rotieren, und das System wäre nicht einsatzfähig.</p> <div style="text-align: center;">

</div> <p style="text-align: right;">Der Schwenkmotor befindet sich unter der eingekreisten Abdeckung</p>
POTENZIELLES RISIKO	<p>Wenn sich die vier Schrauben der Schwenkmotor-Einheit des C-Bogens vollständig lösen, könnte der C-Bogen in der Schwenkrichtung frei rotieren. Das System wäre nicht einsatzfähig, und es kann zu einer Verzögerung der Behandlung kommen. Eine unkontrollierte Bewegung des C-Bogens kann zu einer Kollision und/oder einem Einklemmen führen.</p>

ERFORDERLICHE MASSNAHMEN DES KUNDEN / ANWENDERS	Machen Sie alle Systemanwender auf dieses Problem aufmerksam und legen Sie eine Kopie dieser Sicherheitsmitteilung mit der Gebrauchsanweisung des Systems ab, bis die Korrekturmaßnahme von Philips durchgeführt wurde.
VON PHILIPS GEPLANTE MASSNAHMEN	Der Schwenkmotor wird bei allen betroffenen Systemen kostenlos durch Philips ausgetauscht. Diese Maßnahme beginnt im März 2020. Einer unserer Mitarbeiter wird sich mit Ihnen in Verbindung setzen, um einen Termin für die Durchführung des Austausches des Schwenkmotors zu vereinbaren.
WEITERE INFORMATIONEN UND UNTERSTÜTZUNG	Wenn Sie weitere Informationen oder Unterstützung im Zusammenhang mit diesem Problem benötigen, wenden Sie sich bitte an Ihren Philips Ansprechpartner: 0800 80 3000
