AVIS DE SÉCURITÉ

Cathéters PENTARAY® NAV, Cathéters PENTARAY® NAV eco

Numéros de catalogue: D128201, D128202, D128203, D128204, D128205, D128206, D128207, D128208, D128209, D128210, D128211 et D128212

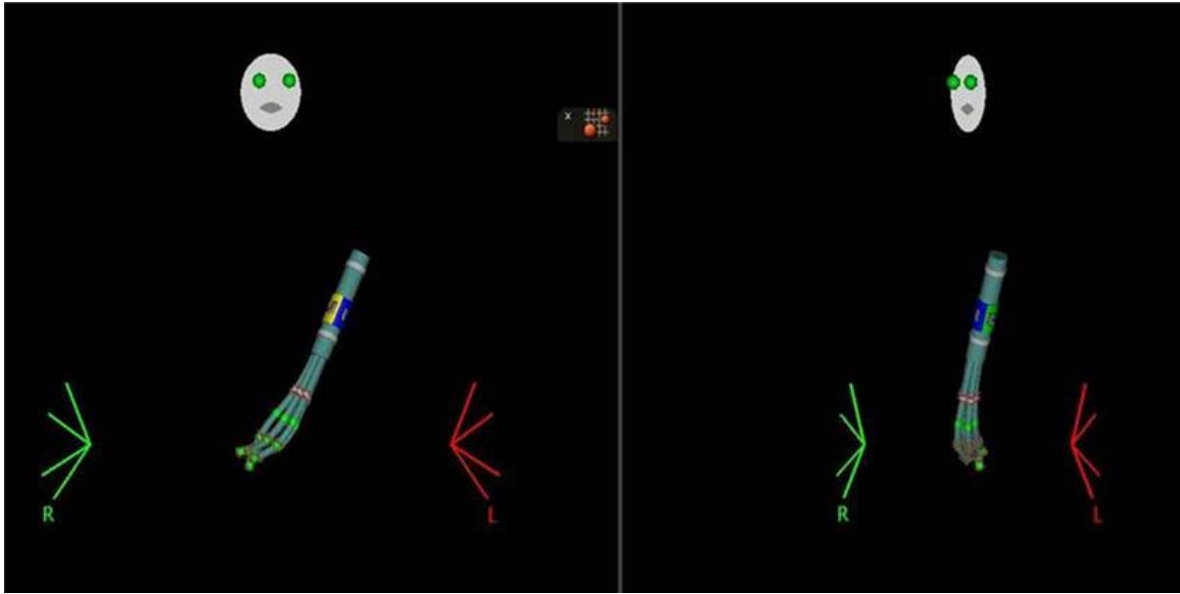
- L'utilisateur est en mesure de détecter le blocage du cathéter PENTARAY® lorsqu'il ressent une résistance et un manque de mouvement des branches lors de la manipulation, ce qui peut être observé au moyen du système CARTO® 3 ou par fluoroscopie. L'appareil peut apparaître selon une configuration évoquant celle d'un « balai » (reportez-vous à la figure 1) avec des branches enchevêtrées pointant dans une seule direction ("Broom-like" Configuration). En inversant la manipulation, p. ex. par une rotation dans le sens antihoraire après une rotation initiale dans le sens horaire, il sera possible de libérer le dispositif bloqué pour le retirer en toute sécurité.
- Ne pas exercer une force excessive pour retirer l'appareil lorsqu'il est enchevêtré ou coincé, au risque d'endommager les structures cardiaques ou l'appareil.

Figure 1: Exemple de configuration « en balai » ("Broom-like" Configuration)

- Une rotation répétée du cathéter PENTARAY® à proximité de l'appareil valvulaire risque d'entraîner l'enchevêtrement des branches du produit et une rotation supplémentaire pourrait provoquer un blocage, nécessitant une intervention chirurgicale.
- Un scénario d'utilisation courante pour une rotation répétée conduisant à un enchevêtrement peut se produire lors de la cartographie du ventricule droit et de l'accès à la chambre de chasse du ventricule

droit au moyen d'une rotation dans le sens horaire. La prudence est de mise lors de la manipulation pour éviter l'enchevêtrement des branches dans les structures valvulaires.
