AVVISO DI SICUREZZA URGENTE

Cateteri PENTARAY® NAV, cateteri PENTARAY® NAV eco

Numeri di catalogo: D128201, D128202, D128203, D128204, D128205, D128206, D128207, D128208, D128209, D128210, D128211, D128212

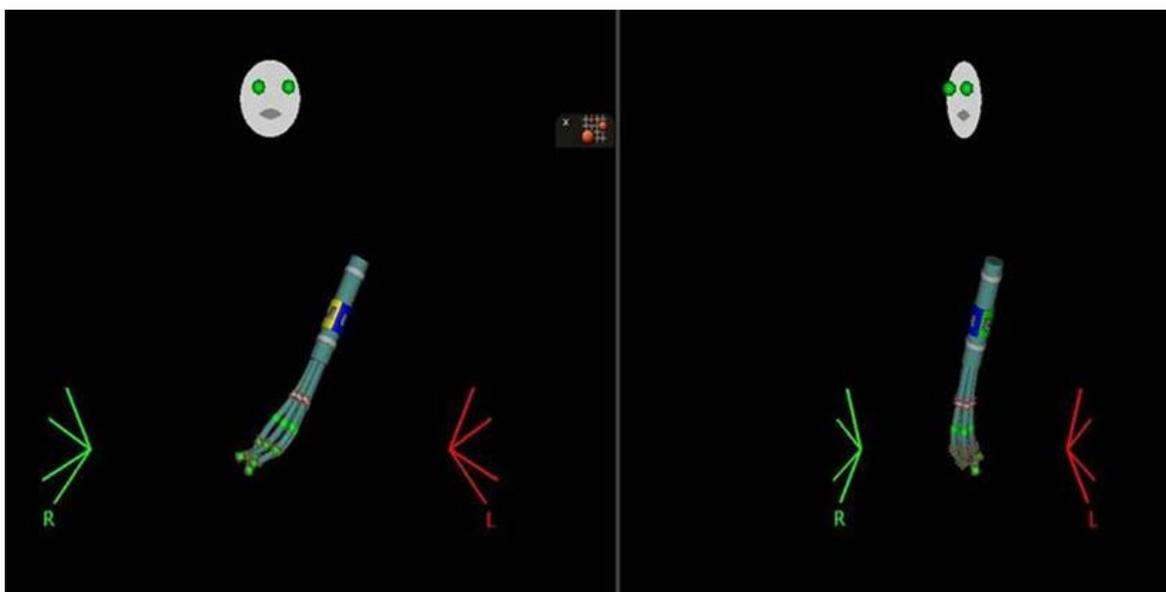
- L'aggrovigliamento del catetere PENTARAY® può essere identificato dalla resistenza avvertita dall'utilizzatore e dalla mancanza di movimento delle braccia durante la manipolazione, visualizzabile tramite il sistema CARTO® 3 o mediante fluoroscopia. Il dispositivo può apparire in una configurazione "simile a una scopa" (fare riferimento alla figura 1) con braccia aggrovigliate che puntano in un'unica direzione (configurazione "Broom-like"). Al fine di rimuovere il dispositivo aggrovigliato in modo sicuro, è possibile liberarlo con manipolazione opposta (ad es. rotazione in senso antiorario in caso di rotazione iniziale in senso orario).
- Non applicare forza eccessiva per rimuovere il dispositivo quando aggrovigliato o intrappolato in quanto potrebbe causare danni alle strutture cardiache o al dispositivo.

Figura 1 - Esempio di configurazione "simile a una scopa" (configurazione "Broom-like")
