FSN 2020-IGTPUN-004 - FCO71800085

Mai 2020

## **DRINGEND – Sicherheitsmitteilung Zenition 50 und Zenition 70**

Verlust der Zugentlastung am Verbindungskabel zwischen der mobilen Betrachtungsstation (Mobile Viewing Station; MVS) und dem C-Bogenstativ (Stativ-MVS-Kabel)

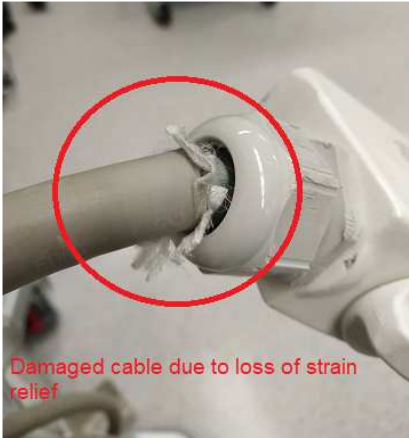
<b>BETROFFENE PRODUKTE</b>	29 Systeme der Modelle Zenition 50 (Produktcode: 718096) und Zenition 70 (Produktcode: 718133).
<b>PROBLEMBESCHREIBUNG</b>	<p>Die betroffenen Systeme enthalten ein Stativ-MVS-Kabel (das Verbindungskabel zwischen der mobilen Betrachtungsstation und dem C-Bogenstativ), bei dem die Zugentlastung auf der Stativseite versagen kann.</p> <p>Bei Verlust der Zugentlastung kann es durch Ziehen, Verdrehen oder Fallenlassen des Anschlusses mit der Zeit zu einem Defekt eines oder mehrerer elektrischer Kontakte kommen. In diesem Fall könnten spannungsführende Teile freigelegt werden (230 V) und/oder das Videosignal kann ausfallen.</p> <div style="text-align: center;">

<p style="color: red; font-size: small;">Damaged cable due to loss of strain relief</p> </div>
<b>POTENZIELLES RISIKO</b>	<p>Im Fall eines Verlustes der Zugentlastung drohen folgende mögliche Risiken:</p> <ul style="list-style-type: none"> <li>• Stromschlag bei Berührung eines spannungsführenden Teils (230 V)</li> <li>• Verzögerung der Behandlung wegen Unterbrechung des Verfahrens oder Nichtverfügbarkeit des Systems, wenn es benötigt wird.</li> </ul>

<p>Falls die Zugentlastung verloren gegangen ist und/oder eine Beschädigung des Kabels/Anschlusses festgestellt wird, nehmen Sie das System außer Betrieb und wenden Sie sich an Ihren Philips Ansprechpartner, um einen Termin für den Austausch des Kabels zu vereinbaren.</p> <ul style="list-style-type: none"> <li>○ Sorgen Sie bitte dafür, dass alle Mitarbeiter, die mit dem System arbeiten, über den Inhalt dieser Sicherheitsmitteilung informiert werden, und legen Sie eine Kopie der Mitteilung mit der Gebrauchsanweisung ab.</li> </ul>	Prüfung	Beschreibung	Häufigkeit	Kabel	Untersuchung aller Kabel auf Knickstellen und Risse	Täglich	Anschlüsse	Prüfung auf korrekte Verbindung und Schäden	Täglich
Prüfung	Beschreibung	Häufigkeit								
Kabel	Untersuchung aller Kabel auf Knickstellen und Risse	Täglich								
Anschlüsse	Prüfung auf korrekte Verbindung und Schäden	Täglich								
<b>VON PHILIPS GEPLANTE MASSNAHMEN</b>	<p>Philips ersetzt das Stativ-MVS-Kabel (459800943703) bei allen betroffenen Systemen durch ein neues Stativ-MVS-Kabel mit verbesserter Zugentlastungskonstruktion. Diese Maßnahme beginnt im Mai 2020. Einer unserer Mitarbeiter wird sich mit Ihnen in Verbindung setzen, um einen Termin für den Austausch des Kabels zu vereinbaren.</p>									
<b>WEITERE INFORMATIONEN UND UNTERSTÜTZUNG</b>	<p>Wenn Sie weitere Informationen oder Unterstützung im Zusammenhang mit diesem Problem benötigen, wenden Sie sich bitte an Ihren Philips Ansprechpartner:</p> <p><b>0800 80 3000</b></p>

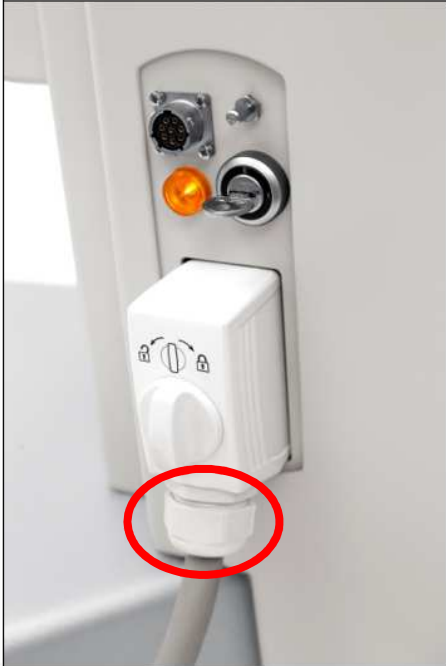
<p><b>IDENTIFIKATION DER BETROFFENEN PRODUKTE</b></p>	<p>Die betroffenen Systeme enthalten das Kabel 459800943703 (Stativ-MVS-Kabel).</p> <p>Die Anwender können durch Überprüfung der Kunststoffmutter des Kabels feststellen, ob ihr Zenition 50 (Produktcode: 718096) bzw. ihr Zenition 70 (Produktcode: 718133) dieses Kabel enthält.</p> <div style="display: flex; justify-content: space-around; margin-top: 20px;"> <div style="text-align: center;"> <p><b>Affected Systems</b></p>
