**Produkt Hinweis (Field Safety Corrective Action SY 038-20-S)**

**syngo.via RT Image Suite mit Software syngo.via VB30 und syngo.via VB40**

**Sicherheits- und Warnhinweis SY038/20/S**

**Betreff: Potenziell falsche Geometrie in den resultierenden synthetischen CT-Bildern, die mit der Softwareoption „Synthetisches CT“ der *syngo.via* RT Image Suite unter Verwendung von MR-Eingabebildern erzeugt wurden**

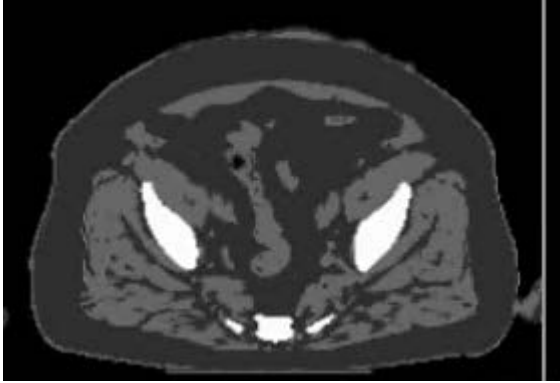
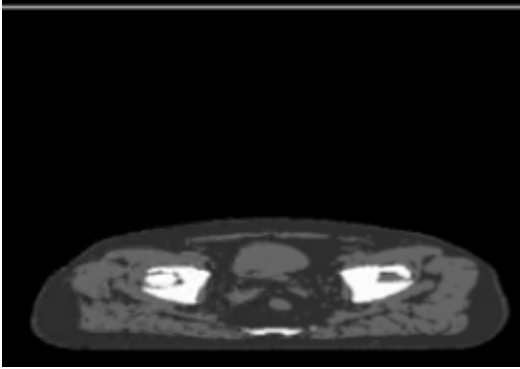
Ändert der Benutzer aus irgendeinem Grund (z. B. zur Reduzierung von Artefakten) die ursprüngliche Bildausrichtung eines Standard-MR-Protokolls, um Bilder zur Weiterverarbeitung mit der Option „Synthetisches CT“ in einer anderen Ausrichtung aufzunehmen, dann erkennt die Software die angepasste Aufnahmeebene nicht. Dies kann dazu führen, dass Bilder erzeugt werden, die eine falsche Geometrie aufweisen. Wenn die geometrische Verzerrung unbemerkt bleibt und die Bilder anschließend an ein Bestrahlungsplanungssystem (TPS) exportiert werden, kann eine falsche Berechnung des Bestrahlungsplans nicht ausgeschlossen werden. Das Eintreten eines solchen Falles ist sehr unwahrscheinlich und wurde uns bisher noch nie gemeldet.

Ein Beispiel für ein Bild mit sichtbarer Verzeichnung finden Sie in Abb. 1 (nächste Seite).

Synthetisches CT-Bild aus axialer Aufnahme	Synthetisches CT-Bild aus koronaler Aufnahme

Abb. 1: Aus axialer Aufnahme berechnetes synthetisches CT-Bild bzw. aus koronaler Richtung berechnetes synthetisches CT-Bild im Vergleich

1. Verwenden Sie zur Berechnung von synthetischen CT-Bildern ausschließlich MR-Daten, die bei axialer Ausrichtung aufgenommen wurden.
2. Verwenden Sie ausschließlich Protokolle, die von Siemens Healthineers validiert wurden.
3. Führen Sie stets vor der Bestrahlung eine Überprüfung durch, um die tatsächliche Bestrahlungsposition mit der Zielposition zu vergleichen.

Das beschriebene Problem wird mit einem Service Pack für die Softwareversionen *syngo.via* VB30 und *syngo.via* VB40 behoben. Je nach Ihrer aktuellen Softwareversion wird das Service Pack VB30A\_HF08 mit Update SY039/20/S oder das Service Pack VB40B\_HF01 mit Update SY040/20/S installiert, sobald es verfügbar ist.
