Dringende Sicherheitsinformation

Aktualisierung zur Behebung des falschen Zahlenformats im CT900 Arztprogrammiergerät durch die Modell A810 SynchroMed™ II Softwareanwendung Version 1.1.342

Juli 2020

Medtronic Referenz: FA920

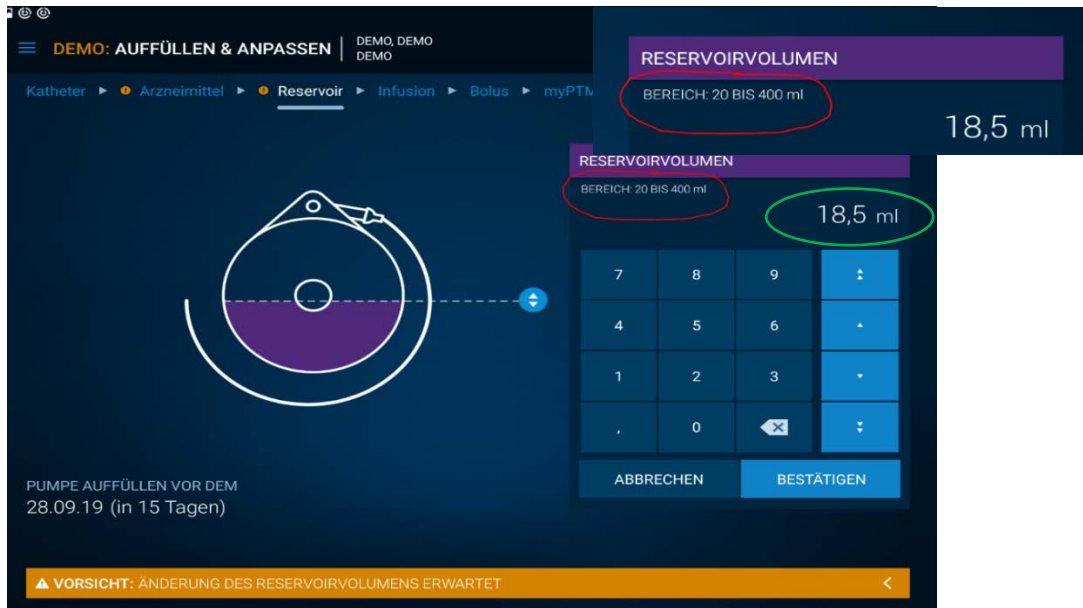
Abb. 1: Falsche Parameterbereichswerte für das Reservoirvolumen werden für die Auswahl angezeigt (20 bis 400ml). Das eingegebene Volumen (18,5 ml) ist korrekt dargestellt.

1. Bitte laden Sie die neueste Aktualisierung der A810 SynchroMed II Softwareanwendung Version 1.1.342 gemäß der beiliegenden Anleitung auf das CT900 Arztprogrammiergerät herunter.
2. Bitte füllen Sie das beigefügte Bestätigungsformular vollständig aus und schicken Sie es gemäß den Anweisungen auf dem Formular an Medtronic zurück.

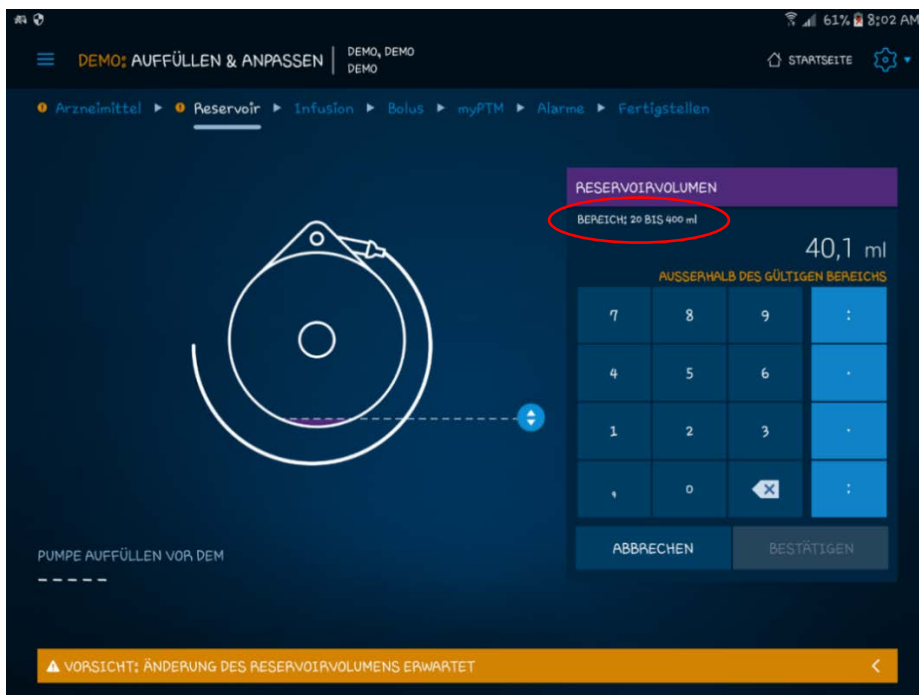
Abb. 2: Das Volumen von 40,1 ml kann nicht eingegeben werden, auch wenn es innerhalb des (falsch angezeigten) Parameterbereichs liegt.
