## **DRINGEND - SICHERHEITSINFORMATION**

### **SICAT IMPLANT V2.0**

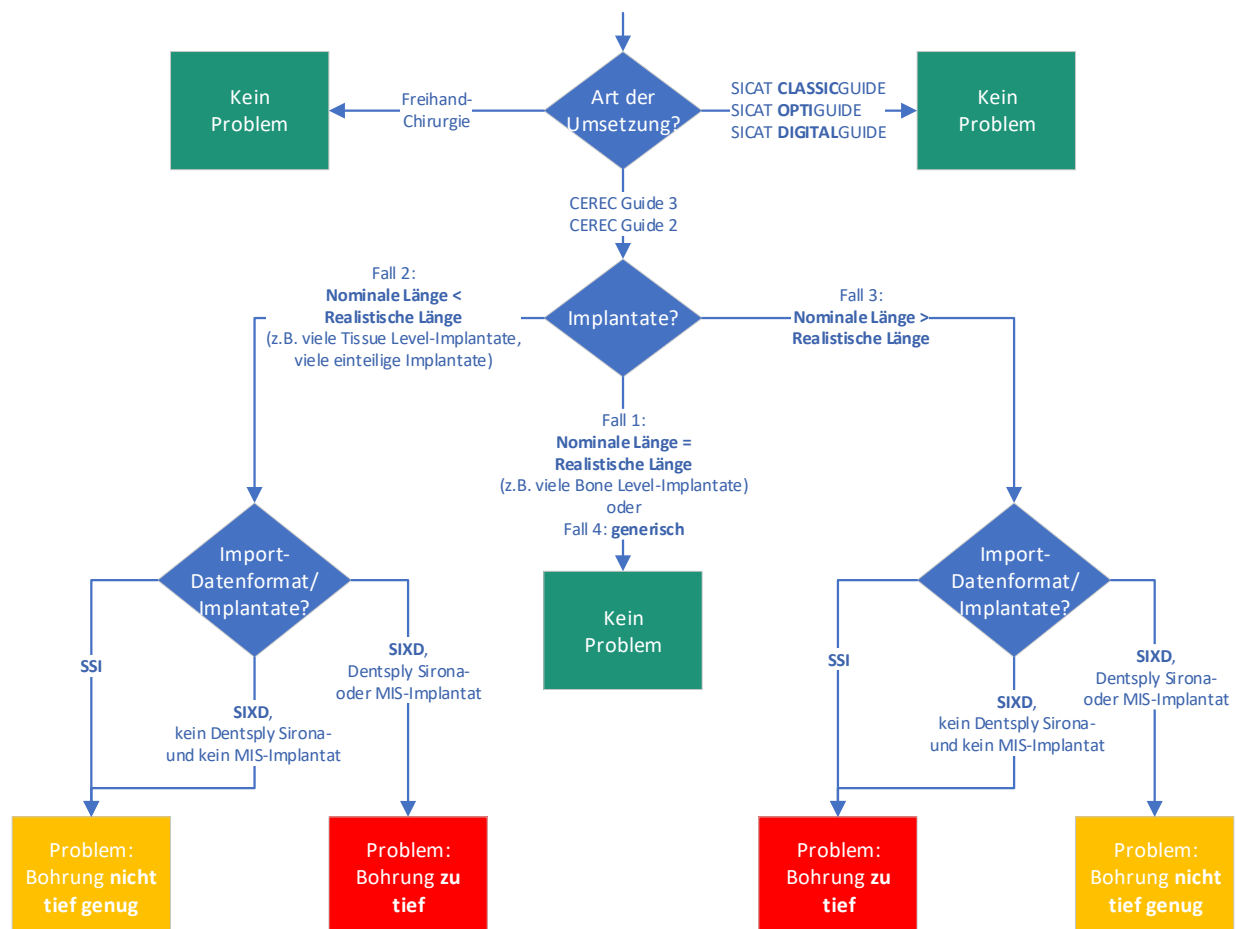
Abbildung 1: In welchen Fällen tritt der Fehler mit welcher Folge auf?

Der Fehler führt dazu, dass in bestimmten Fällen (siehe Abbildung 1) die geplante Implantat-Hülse-Kombination um einen positiven oder negativen Offset entlang der Implantatachse verschoben exportiert wird. Der Offset entspricht dabei der Differenz zwischen der **nominalen Implantatlänge**<sup>1</sup> und der **realistischen Implantatlänge**<sup>2</sup>. Das Vorzeichen des Offsets hängt auch von dem Format der Importdaten (SSI, SIXD) ab (siehe Abbildung 1). Die exportierte CMG.DXD-Datei ist in diesen Fällen fehlerhaft.

Implantate, deren nominale Länge der realistischen Länge entspricht, sind von dem Fehler **nicht betroffen** (z.B. viele Bone Level-Implantate). Implantate, deren nominale Länge von der realistischen Länge abweicht, sind von dem Fehler **betroffen** (z.B. viele Tissue Level-Implantate und viele einteilige Implantate). Sie sind umso stärker betroffen, je größer die Differenz zwischen der nominalen Implantatlänge und der realistischen Implantatlänge ist. Generische Implantate sind von dem Fehler **nicht betroffen**.

Im Endeffekt führt der Fehler für die betroffenen Implantate dazu, dass bei Nutzung einer CEREC Guide die **Bohrung überwiegend nicht tief genug** erfolgt oder dass die **Bohrung auch zu tief** erfolgt. Im letzten Fall können anatomische Strukturen im Kiefer wie Nerven, Kieferhöhlen, Wurzeln oder Knochen geschädigt werden.

Abbildung 1 gibt einen Überblick, in welchen Fällen der Fehler mit welcher Folge auftritt.

Der Export für einen CEREC Guide („CMG.DXD-Export“) in SICAT IMPLANT V2.0 darf nur noch für die nicht betroffenen Implantate (Fall 1 aus Tabelle 1) genutzt werden, da ansonsten eine Schädigung des Patienten möglich ist.

Bereits aus SICAT IMPLANT V2.0 exportierte CMG.DXD-Dateien dürfen nur noch für die nicht betroffenen Implantate (Fall 1 aus Tabelle 1) genutzt werden, da ansonsten eine Schädigung des Patienten möglich ist.

Für alle Kunden wird voraussichtlich noch im Juli 2020 ein Patch, der den Fehler behebt, in Form einer SICAT SUITE V2.0.1 mit SICAT IMPLANT V2.0.1 zum Download bereitgestellt. Sobald dieser Patch zur Verfügung steht, werden alle betroffenen Kunden informiert. Kunden, die SICAT IMPLANT nutzen wollen, müssen die SICAT SUITE V2.0.1 mit SICAT IMPLANT V2.0.1 herunterladen, installieren und SICAT IMPLANT V2.0.1 aktivieren.
