17/07/2020

## URGENTE – INFORMAZIONI DI SICUREZZA

### SICAT IMPLANT V2.0

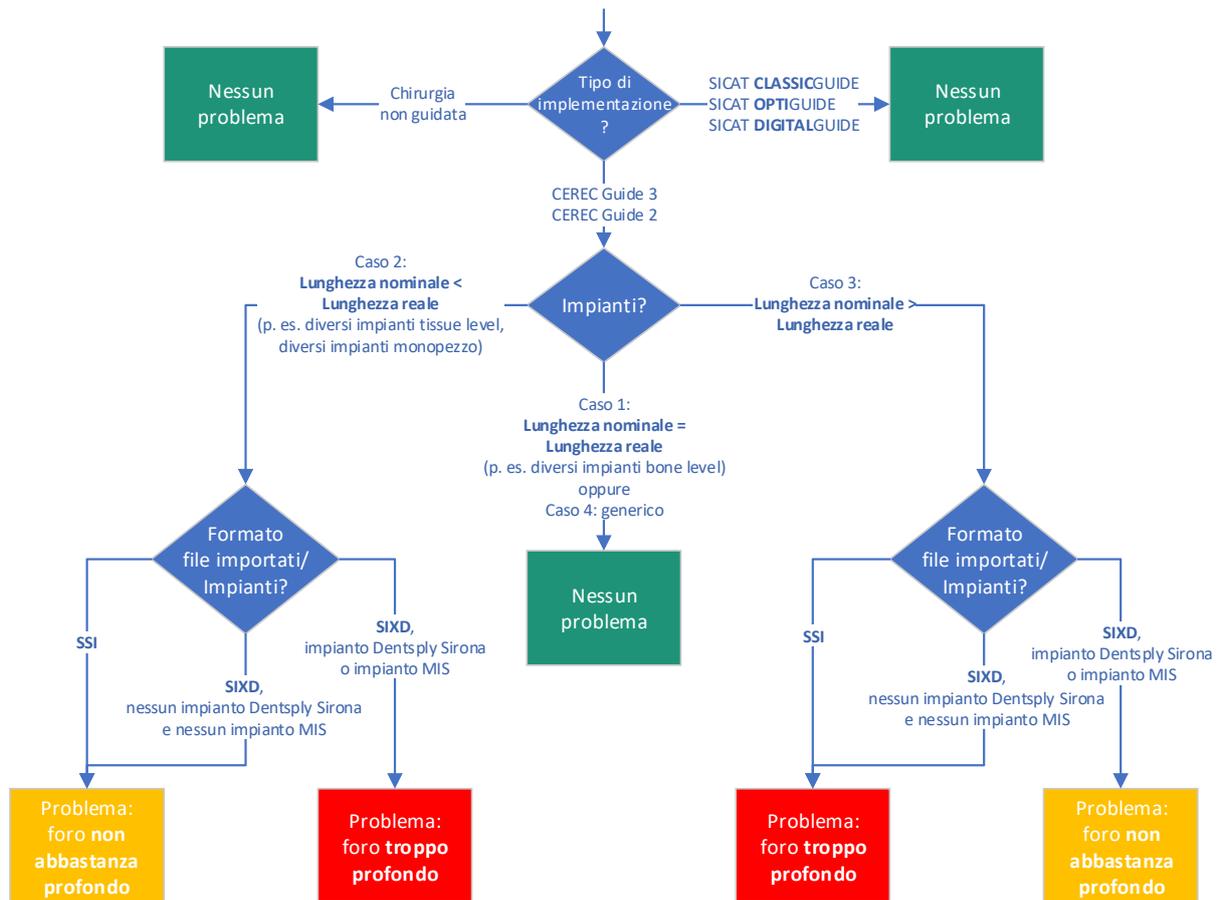
A causa di questo errore, in determinati casi (vedi figura 1), la combinazione impianto-manicotto pianificata viene esportata con uno spostamento positivo o negativo dell'offset lungo l'asse dell'impianto. L'offset corrisponde alla differenza tra la **lunghezza nominale dell'impianto**<sup>1</sup> e la **lunghezza reale dell'impianto**<sup>2</sup>. Il segno dell'offset dipende anche dal formato dei file importati (SSI, SIXD) (vedi figura 1). Il file esportato CMG.DXD in questi casi è errato.

Gli impianti, la cui lunghezza nominale corrisponde alla lunghezza reale, **non sono interessati** da questo errore (p. es. diversi impianti bone level). Gli impianti, la cui lunghezza nominale devia da quella reale, sono invece **interessati** da tale errore (p. es. diversi impianti tissue level e diversi impianti monopezzo). Maggiore è la differenza tra la lunghezza nominale e la lunghezza reale, più risentono dell'errore. Gli impianti generici **non risentono** dell'errore.

A causa dell'errore e nel caso degli impianti interessati, utilizzando una CEREC Guide il **foro potrebbe non essere sufficientemente profondo** oppure il **foro potrebbe essere troppo profondo**. Nell'ultimo caso le strutture anatomiche presenti nella mascella/mandibola, come nervi, seni mascellari, radici o ossa, possono essere danneggiate.

La figura 1 rappresenta in quali casi e con quali conseguenze si manifesta l'errore.

Figura 1: in quali casi e con quali conseguenze si manifesta l'errore?

L'esportazione per una CEREC Guide ("CMG. DXD Export") nel software SICAT IMPLANT V2.0 può essere utilizzata solo per gli impianti non interessati dal problema (caso 1 della tabella 1), altrimenti si rischierà di danneggiare il paziente.

I file CMG.DXD già esportati da SICAT IMPLANT V2.0. possono essere utilizzati solo per gli impianti non interessati dal problema (caso 1 della tabella 1), altrimenti si rischierà di danneggiare il paziente.

Mel mese di luglio 2020, tutti i clienti avranno la possibilità di scaricare con SICAT IMPLANT V2.0.1 una patch in grado di correggere l'errore sotto forma di SICAT SUITE V2.0.1. Non appena questa patch sarà disponibile, tutti i clienti interessati riceveranno una notifica. I clienti che desiderano utilizzare SICAT IMPLANT dovranno scaricare SICAT SUITE V2.0.1 con SICAT IMPLANT V2.0.1, installarla e attivare SICAT IMPLANT V2.0.1.
