Sicherheits- und Warnhinweis SY051/20/S

**SOMATOM go. CT-Scanner mit
syngo.RT Image Suite**

Betreff: Inkorrektur Kalibrierungsoffset zwischen zentraler CT-Bildebene und externen Lasern nach Update/Upgrade, mit der potenziellen Folge einer ungenauen Krebsbehandlung

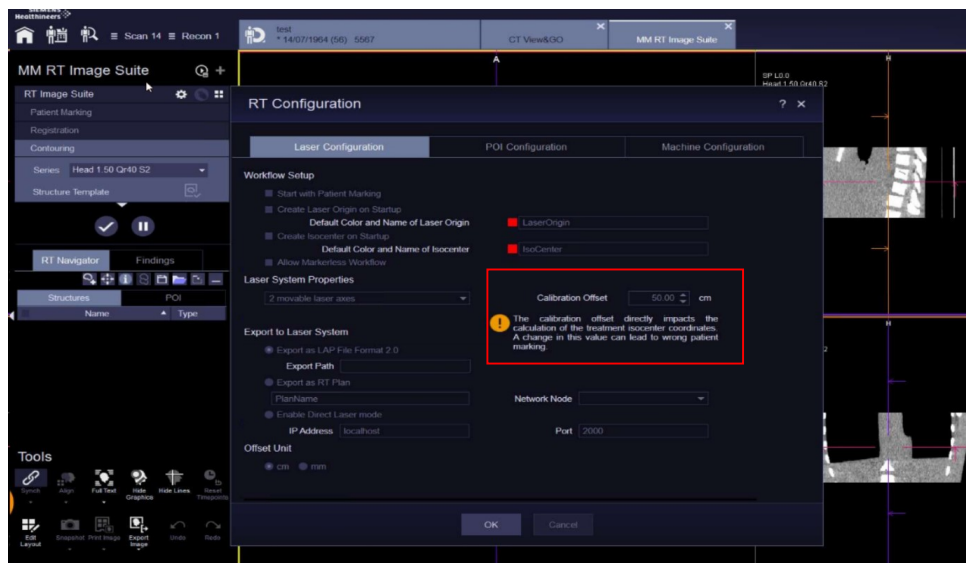
Abbildung 2: Konfigurationsdialog der MM RT Bildumgebung mit dem markierten Parameter

Der Kalibrierungsoffset zwischen der zentralen CT-Bildebene und den externen RT-Lasern ist automatisch auf den werkseitigen Standardwert 50,00 cm eingestellt, wenn an Ihrer *syngo.via* RT Image Suite ein Update oder Upgrade auf eine der folgenden Softwareversionen durchgeführt wurde:

Wenn die Fehleinstellung des Offset-Wertes während der nachfolgenden Bestrahlungsplanung nicht bemerkt oder bei der Positionsverifikation am Bestrahlungssystem (z. B. Linearbeschleuniger) nicht erkannt wird, kann es zu einer ungenauen Bestrahlung kommen (Dosis wird am falschen Ort appliziert).

Bitte aktualisieren Sie den Kalibrierungsoffset im Konfigurationsdialog der MM RT Bildumgebung wie nachstehend in Abbildung 2 gezeigt. Dieser Vorgang ist im Detail im Kapitel 13.2 (Laserkonfiguration) Ihrer Gebrauchsanweisung dokumentiert.
