SICHERHEITSMITTEILUNG/PRODUKTMITTEILUNG

| Betreff: | Brainlab Ultrasound Navigation Software: Durch das intraoperative Ändern der Bildbreite einer Sonde im BK-Medical-Ultraschallsystem können Abweichungen an dem von der Brainlab-Navigation angezeigten intraoperativen Ultraschallbild auftreten. |
| Betroffene Produkte: | Ultrasound Navigation Software 1.0.x Ultrasound Integration Software für Cranial/ENT Navigation 3.0.x und 3.1.x |
| Brainlab-Referenznummer: | CAPA-20200825-002368 |

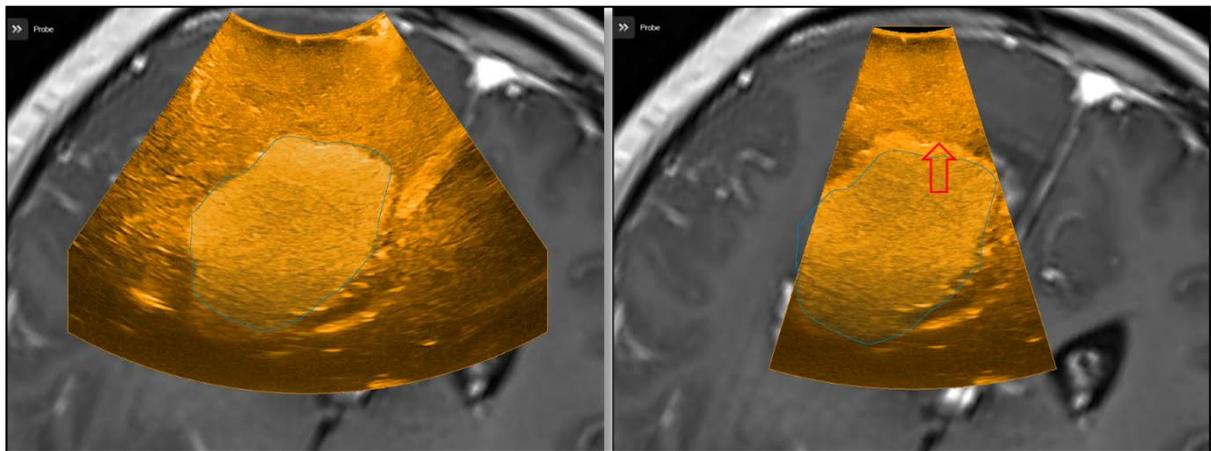
Wenn die Abweichung auftritt, wirkt sich dies auf die Tiefe des Sondenbilds aus, in Richtung der Ultraschallsondenachse, wie unten abgebildet.

Abbildung 1: Abbildung der potentiellen vertikalen Abweichung von der intraoperativen Ultraschall-Navigationsüberlagerung einer nichtlinearen Sonde.

Links: Breite = 100 %; der kalibrierte (Standard-) Wert wurde für die Navigation verwendet: das blaue, in der Navigationssoftware angezeigte Tumorobjekt befindet sich korrekterweise auf derselben Höhe wie der echoreiche Tumor (heller Bereich).

Rechts: Breite = 50 %; der kalibrierte Wert der Bildbreite wurde während der Navigation geändert: der echoreiche Tumor (heller Bereich) im Ultraschallbild wird im Vergleich zu seiner tatsächlichen Lage im MRT-Scan fälschlicherweise nach oben verschoben.

- Die Ultrasound Navigation Software unterstützt nicht das Ändern der Bildbreite einer nichtlinearen BK-Medical-Sonde; **ändern Sie daher während des Eingriffs nicht diesen Breitenwert im Ultraschallsystem, um eine inkorrekte Überlagerungsanzeige in der Navigationssoftware zu vermeiden.** Verwenden Sie denselben (Standard-) Wert wie beim Kalibrieren der Sonde für die Navigation.
