## NOTICE DE SÉCURITÉ/NOTIFICATION

<b>Sujet :</b>	Brainlab Ultrasound Navigation Software : la modification de la largeur d'image pour une sonde sur le système échographique BK Medical en cours d'intervention peut induire un écart par rapport à l'image échographique peropératoire affichée par la navigation Brainlab
<b>Référence produit :</b>	Ultrasound Navigation Software 1.0.x Ultrasound Integration Software pour Cranial/ENT Navigation 3.0.x et 3.1.x
<b>Date de la notification :</b>	Le 31 août 2020
<b>Émetteur de la notification :</b>	Markus Hofmann, responsable de la matériovigilance
<b>Numéro de réf. Brainlab :</b>	CAPA-20200825-002368
<b>Propos :</b>	Conseil concernant l'utilisation du dispositif, modification du dispositif

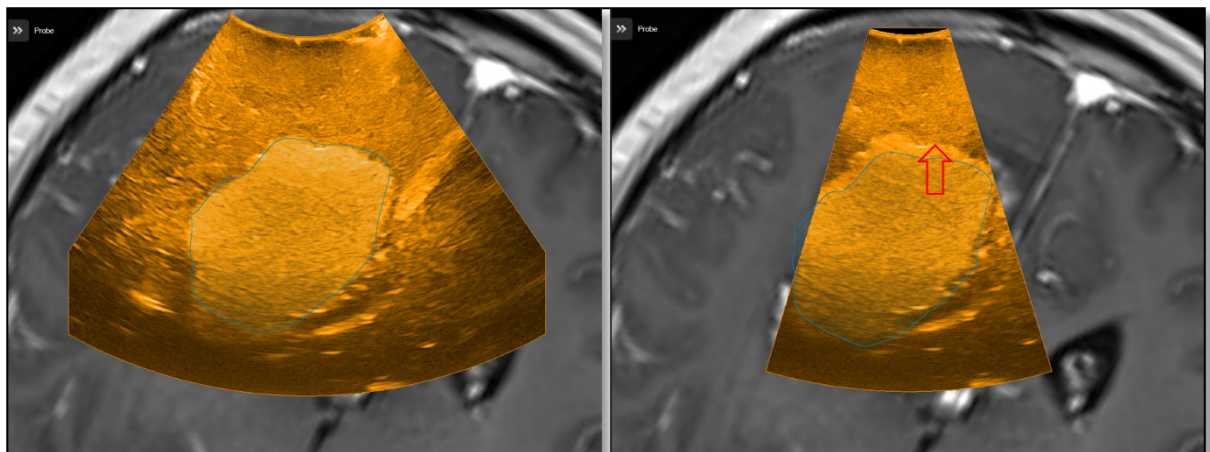
**Néanmoins, si la largeur d'image d'une sonde non linéaire (incurvée) a été modifiée** dans le système échographique en cours d'intervention par rapport à sa valeur calibrée pour la navigation, cela peut **ajouter un écart qui peut dépasser 3 mm dans le pire des cas** sur l'affichage de navigation de l'image échographique.

En cas d'écart, il est visible dans la profondeur de l'image de la sonde dans le sens de l'axe de la sonde échographique, comme illustré ci-dessous.

**Figure 1. Illustration de l'écart vertical éventuel par rapport à la superposition de la navigation échographique peropératoire affichée par une sonde non linéaire**

**À gauche :** largeur = 100 % ; valeur calibrée (par défaut) utilisée pour la navigation : l'objet de tumeur bleu contouré dans la navigation correspond parfaitement à la même hauteur à la tumeur hyperéchogène (partie plus claire).

**À droite :** largeur = 50 % ; largeur d'image modifiée par rapport à sa valeur calibrée au cours de la navigation : la tumeur hyperéchogène (partie plus claire) sur l'image échographique apparaît décalée vers le haut par rapport à son emplacement réel sur l'image IRM.

L'utilisateur doit vérifier régulièrement la précision du calibrage de la sonde échographique pour la navigation avec le fantôme correspondant. Ultrasound Navigation Software le rappelle à l'utilisateur à intervalles réguliers. Vous pouvez éviter ce problème en utilisant la même largeur d'image pendant l'intervention avec navigation que pendant le calibrage de la sonde, sans apporter aucune modification. Si vous ne savez pas quelle largeur d'image a été calibrée pour la navigation, utilisez celle définie pour la vérification de la précision réussie à l'aide du fantôme.

1. Ultrasound Navigation Software ne prend pas en charge la modification de la largeur d'image d'une sonde BK Medical non linéaire. Par conséquent, **ne modifiez pas cette valeur de largeur dans le système échographique en cours d'intervention, vous éviterez ainsi une visualisation incorrecte de la superposition dans la navigation.** Utilisez la même valeur (par défaut) que lors du calibrage de la sonde pour la navigation.
