Informazioni urgenti sulla sicurezza

Aggiornamento software apparecchiatura e azioni urgenti consigliate

**WO300 OR1 FUSION CONTROL®
200828557
28/09/2020**

WO300 OR1 FUSION CONTROL® versione software 1.4.0 / 1.4.1

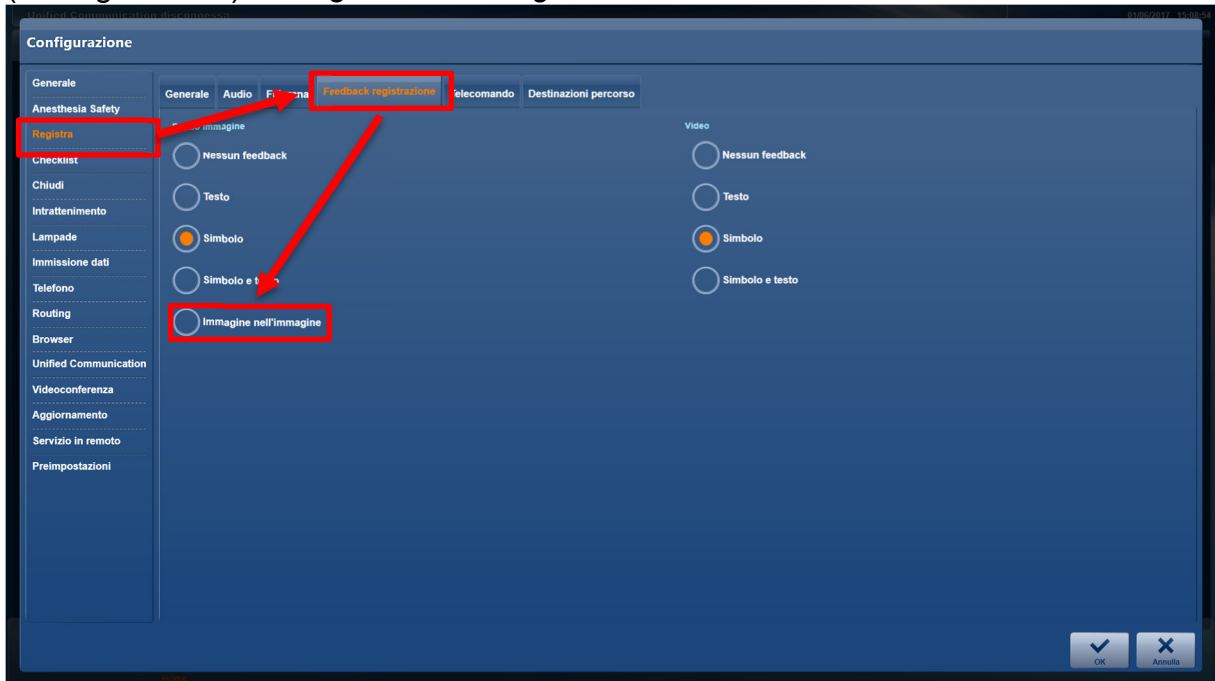
In KARL STORZ OR1 FUSION® versioni software 1.4.0 e 1.4.1, con OR1 FUSION CONTROL® WO300, attualmente è possibile assegnare i dati immagine di un paziente ai dati della procedura di un altro paziente.

L'operatore attiva una registrazione durante un intervento del paziente B. Se nel modulo di registrazione si verifica un errore di sistema, un'immagine acquisita in passato, ad esempio del paziente A, che si trova ancora nella memoria buffer di OR1 FUSION CONTROL®, viene assegnata al paziente B. L'immagine del paziente A compare alla chiusura della procedura del paziente B nella cartella delle immagini acquisite del paziente B.

- *Attivazione del feedback registrazione "immagine nell'immagine" e configurazione delle uscite video*

Configurazione → modulo “Registra” → scheda “Feedback registrazione” → selezionare (immagine fissa) *Immagine nell'immagine*.
