Avis de sécurité
RAPPEL DE DISPOSITIFS MÉDICAUX
POIGNÉE DE LA SONDE BLADDERSCAN® PRIME PLUS™

**Produits concernés : Poignée de la sonde BladderScan® Prime Plus
(Entretien ou distribuée entre le 9 juin 2020 et le 22 juillet 2020)**

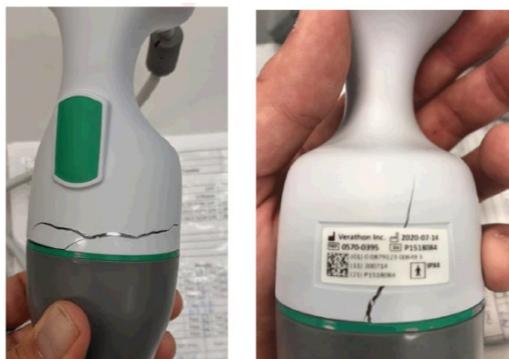
Verathon Incorporated s'est rendu compte qu'en raison d'un changement non autorisé dans le processus de moulage par un fournisseur de Verathon, les poignées des sondes BladderScan Prime Plus peuvent se fissurer peu après l'assemblage. Pendant la période d'entretien ou de distribution mentionnée ci-dessus, Verathon a découvert, lors de son inspection visuelle finale et avant l'étape d'emballage pour l'expédition, que les sondes commençaient à se fissurer au niveau de la poignée. L'enquête de Verathon a déterminé que la poignée de la sonde pouvait se fissurer à trois endroits principaux : 1) le long du filetage au niveau de la fixation de la poignée de la sonde à la base ; 2) verticalement à travers le dispositif de vis de réglage, et 3) au niveau des emplacements pour vis moulés internes qui relient la poignée au capuchon de la sonde (voir figure 1). Verathon a reçu, au total, six (6) réclamations clients concernant des poignées de sondes fissurées pour des sondes entretenues ou distribuées entre le 9 juin 2020 et le 22 juillet 2020. Ces dernières ont été considérées comme des défaillances immédiates.

Figure 1 : exemple de poignée de sonde fissurée

L'enquête de Verathon et du fournisseur sur le changement de fabrication non autorisé a déterminé que la dégradation de la matière plastique constituait la principale cause de fissuration de la poignée de la sonde. Cette dégradation a été causée par l'augmentation du temps de résidence dans le processus de moulage. Le temps de résidence constitue le temps pendant lequel la résine plastique est chauffée avant d'être injectée dans le moule.

- Si les plastiques de votre poignée de sonde BladderScan Prime Plus présentent des fissures visibles et si vous souhaitez que ces unités soient réparées, remplissez le formulaire de réponse au rappel ci-joint en indiquant par un chiffre le nombre de plastiques de poignée de sonde devant être réparés dans la zone de texte et renvoyez le formulaire à Verathon par e-mail à l'adresse CSNotifications@verathon.com. Le service client de Verathon vous contactera pour organiser la réparation des plastiques de poignée de sonde. Ce remplacement est gratuit.

À titre d'action corrective, Verathon a émis une action corrective de fournisseur à l'intention du fournisseur. Le fournisseur est revenu au processus de fabrication validé et approuvé le 11 août 2020.

Verathon entreprend ce rappel pour remplacer les plastiques de poignée de sonde Prime Plus concernés.
