DRINGENDE KUNDENINFORMATION ZUR KORREKTIVEN MASSNAHME IM FELD Neuroinspire Gebrauchsanweisungen – Tiefenausgleich-Bildfehler

Datum: 12 Oktober 2020

Verweis auf die Renishaw Mayfield Kundeninformation zur korrektiven Maßnahme im Feld:
VR20-3

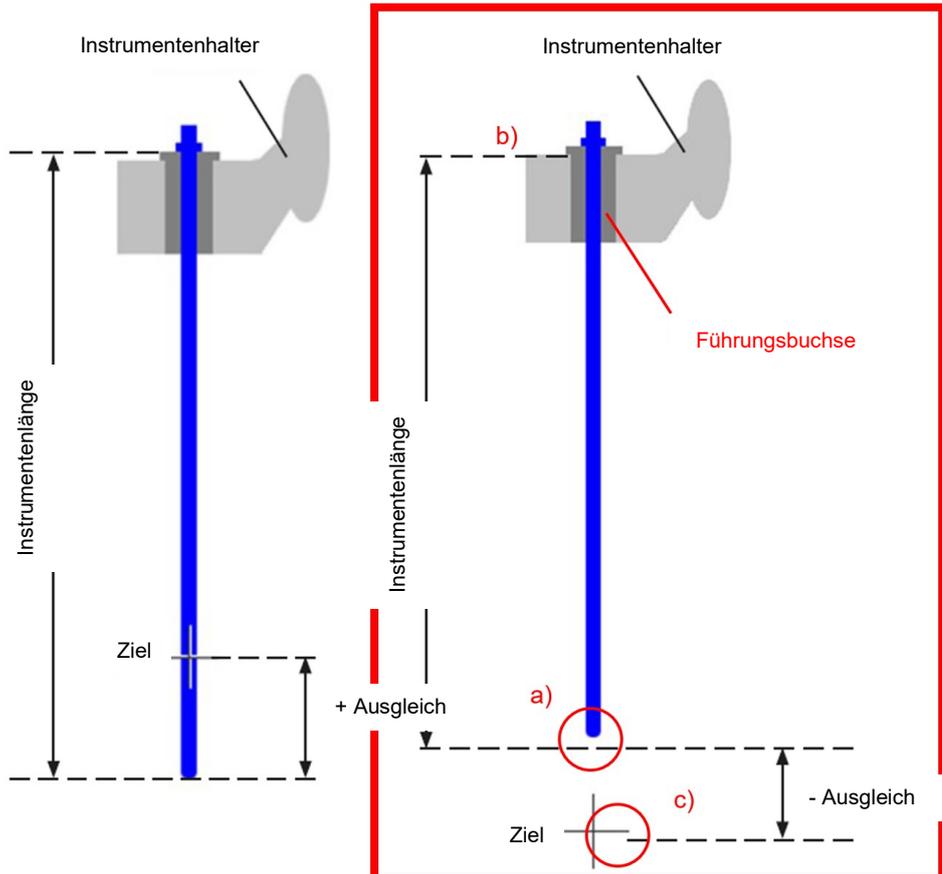
<p>BETROFFENE PRODUKTE</p>	<p>Betroffen sind zwei Gebrauchsanweisungen:</p> <ul style="list-style-type: none"> • Gebrauchsanweisung für das Neuroinspire Neuromate Modul (H-5630-3016 Versionen A2-A6) • Plan Delivery USA Gebrauchsanweisung (H-5630-3050-A1)
<p>PROBLEMBESCHREIBUNG</p>	<p>In Abschnitt 3.4 Move to Trajectory der Gebrauchsanweisung des Neuroinspire Neuromate Moduls (H-5630-3016-A6) und der Gebrauchsanweisung der Neuroinspire Plan Delivery (H-5630-3050 A1) ist das Bild unten rechts (Abbildung 1), das einen negativen Ausgleich zeigt, nicht korrekt. Die horizontalen gestrichelten Linien im Bild haben sich fälschlicherweise nach unten verschoben. Das Bild (unten rechts) legt nahe, dass die Instrumentenlänge von der Oberseite des Instrumentenhalters und nicht von der Oberseite der Führungsbuchse gemessen wird.</p> <p>Abbildung 1 – Falsches Bild:</p>

<p>a) Die gepunkteten Linien sind am unteren Rand der Zeichnung verschoben; die Spitze des Instruments berührt nicht die gepunktete Linie.</p> <p>b) Der Bezugspunkt sollte sich auf gleicher Höhe mit der Führungsbuchse befinden.</p> <p>c) Die gepunktete Linie sollte sich auf gleicher Höhe mit dem Ziel befinden.</p>

Bitte stellen Sie die Verwendung der referenzierten Gebrauchsanweisung ein und beachten Sie die Änderung/Untermauerung des korrekten Bildes in Bezug auf das Erfordernis eines negativen Ausgleichs.

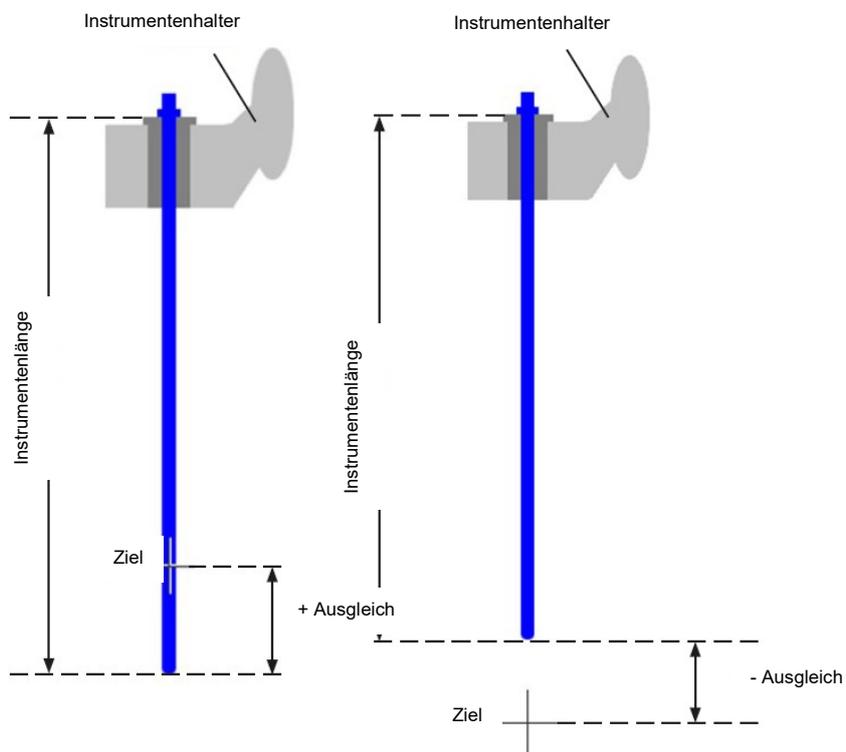
Abbildung 2 – Korrektes Bild:

Die Anwender werden darauf hingewiesen, dass das folgende Bild (Abbildung 2) jetzt korrigiert ist und demnächst in einer aktualisierten Gebrauchsanweisung zur Verfügung gestellt wird. Die Anwender werden darauf hingewiesen, dass alle Faktoren zur Instrumentenlänge in allen Fällen von **der Rückseite der Buchse** aus gemessen werden und sie sich bei Fragen an Renishaw wenden sollten.

Renishaw Mayfield wird die korrekte Version der betroffenen Gebrauchsanweisung kostenlos an die betroffenen Standorte senden. Es wird ein Software-Update durchgeführt, um die elektronische Gebrauchsanweisung zu berichtigen.
