**DRINGEND: SICHERHEITSMITTEILUNG (Korrektur)**

**Spezifische Produktcodes und -chargen von Protexis Latex Micro OP-Handschuhen**

**Event-2020-03257**

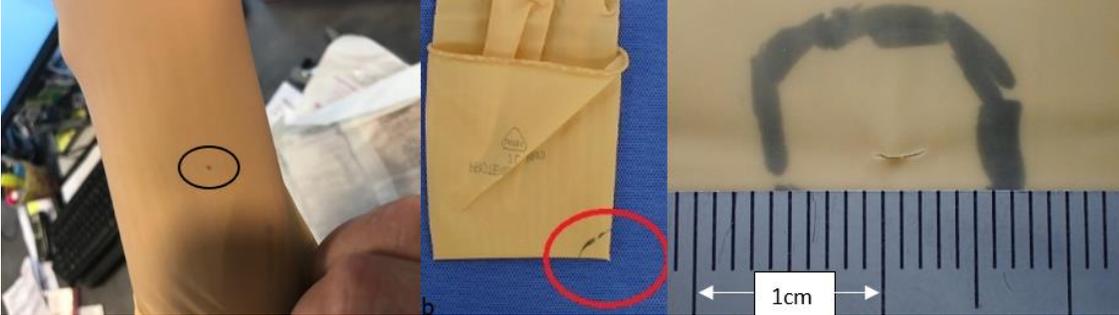
Cardinal Health hat bereits im August 2020 einen freiwilligen Rückruf (Event-2020-03063) bestimmter Produktionschargen von Cardinal Health™ PROTEXIS™ Latex Micro OP-Handschuhen herausgegeben, die zwischen Juni 2019 und Juli 2020 vertrieben wurden. Bei der Untersuchung dieses Ereignisses wurde festgestellt, dass dies durch eine Änderung der Latexreifung hervorgerufen wurde. Das Problem wurde behoben.

<p><b>Beschreibung des Problems:</b></p>	<p><u>Worin besteht das Problem?</u>  <b>Cardinal Health™ PROTEXIS™ Latex Micro OP-Handschuhe</b> können Löcher und beim Anziehen auftretende Risse im Faltbereich um die Manschetten aufweisen. Siehe Fotos unten.</p>

<p>Cardinal Health hat keine Berichte darüber erhalten, dass Ärzte oder Patienten zu Schaden gekommen sind oder verletzt wurden, und die beobachteten Fehler- und Beschwerderaten für die spezifischen Chargennummern sind deutlich niedriger als die Fehlerrate der vom Rückruf im August 2020 betroffenen Chargennummern.</p> <p><u>Welche anderen Maßnahmen ergreift Cardinal Health?</u> Cardinal Health untersucht die Ursache dieses Problems. Korrekturmaßnahmen werden umgesetzt und überwacht, um sicherzustellen, dass das Problem behoben wurde.</p>
<b>Von Ihnen durchzuführende Maßnahmen:</b>	<ol style="list-style-type: none"><li>1. <b>ÜBERPRÜFEN</b> Sie Ihren Lagerbestand auf das betroffene Produkt (siehe Anhang 2 für Artikelnummer und Chargenstandort). Bewahren Sie eine Kopie dieser Mitteilung zusammen mit dem Produkt auf.</li><li>2. <b>INFORMIEREN</b> Sie alle Mitarbeiter, die das Produkt verwenden, über mögliche Löcher und beim Anziehen auftretende Risse im Faltbereich um die Manschetten.</li><li>3. <b>PRÜFEN</b> Sie den gesamten OP-Handschuh nach dem Anziehen auf Löcher oder Risse.<ol style="list-style-type: none"><li>a. Wenn ein Loch oder ein Riss erkannt wird, muss der Handschuh entsorgt und ein neuer Handschuh verwendet werden. Prüfen Sie den neuen Handschuh auf die gleiche Weise auf Löcher oder Risse.</li><li>b. Doppelte Behandschuhung wird empfohlen, um zusätzlichen Barrierschutz zu bieten.</li></ol></li><li>4. <b>INFORMIEREN</b> Sie alle Kunden, an die Sie betroffene Produkte weitergegeben oder weitergeleitet haben, über diese Produktkorrekturmitteilung.</li><li>5. <b>SENDEN</b> Sie das beigefügte Bestätigungsformular zurück.</li><li>6. <b>BEACHTEN</b> Sie diese Mitteilung, bis alle betroffenen Produkte verwendet wurden.</li></ol>
