DRINGEND: SICHERHEITSMITTEILUNG (Korrektur)

Spezifische Produktcodes und -chargen von Protexis Latex Micro OP-Handschuhen

Event-2020-03257

30. Oktober 2020

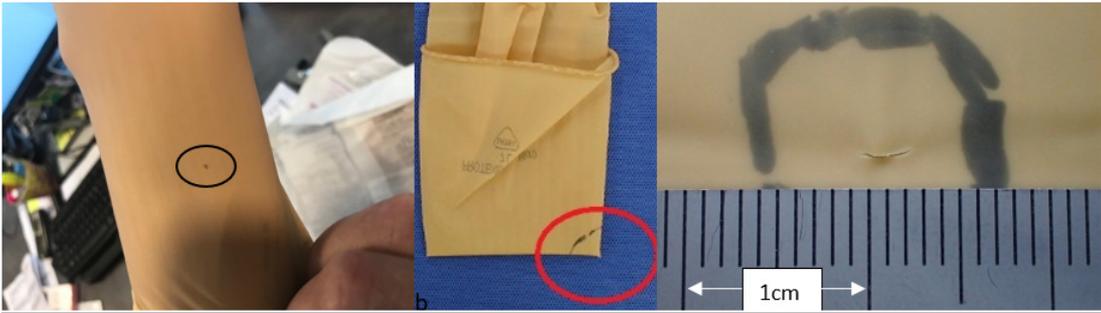
<p>Beschreibung des Problems:</p>	<p><u>Worin besteht das Problem?</u> Cardinal Health™ PROTEXIS™ Latex Micro OP-Handschuhe können Löcher und beim Anziehen auftretende Risse im Falzbereich um die Manschetten aufweisen. Siehe Fotos unten.</p>
