**DRINGEND: SICHERHEITSMITTEILUNG (Korrektur)**

**Spezifische Produktcodes und -chargen von Protexis Latex Micro OP- Handschuhen**

**Event-2020-03257 Erweiterung des Umfangs**

22. Februar 2021

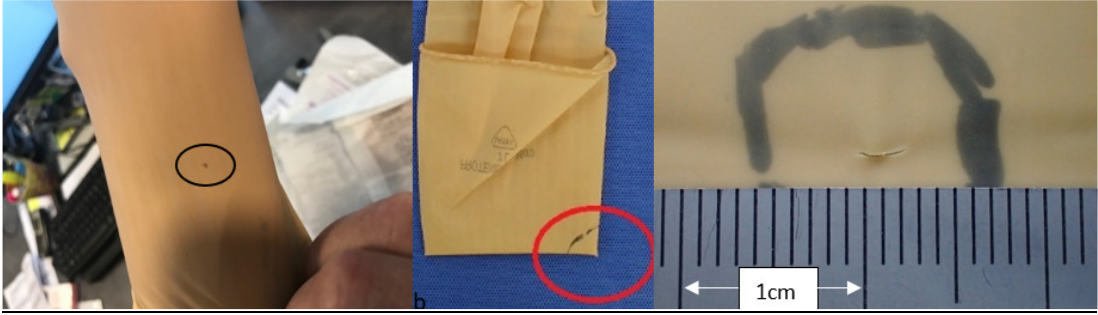
<p><b>Beschreibung des Problems:</b></p>	<p><u>Worin besteht das Problem?</u>  <b>Cardinal Health™ PROTEXIS™ Latex Micro OP-Handschuhe</b> können Löcher und beim Anziehen auftretende Risse im Faltbereich um die Manschetten aufweisen. Siehe Fotos unten.</p>

<p><u>Warum versenden wir diese Sicherheitsmitteilung?</u>  Bei den <b>Cardinal Health™ PROTEXIS™ Latex Micro OP-Handschuhen</b> handelt es sich um Einwegartikel aus Naturlatex, die vom OP-Personal als Barrierschutz vor Kontamination getragen werden sollen. Die Verwendung von OP-Handschuhen mit Löchern und/oder Rissen birgt das Risiko einer Infektion sowie das Risiko, dass Patient oder klinisches Personal Körperflüssigkeiten ausgesetzt werden.</p> <p>Angesichts der beispiellosen Nachfrage nach persönlicher Schutzausrüstung (PSA) während der aktuellen globalen COVID-19-Gesundheitskrise erkennt Cardinal Health, wie wichtig es ist, dass wir dieses Produkt unseren Gesundheitspartnern weiterhin liefern, und bitten Kunden, die unten beschriebenen Maßnahmen umzusetzen.</p> <p>Cardinal Health hat keine Berichte darüber erhalten, dass Ärzte oder Patienten zu Schaden gekommen sind oder verletzt wurden.</p>

<p>Welche anderen Maßnahmen ergreift Cardinal Health? Cardinal Health hat das Problem untersucht, und Korrekturmaßnahmen umgesetzt. Diese werden überwacht, um sicherzustellen, dass das Problem behoben wurde.</p>
<b>Von Ihnen durchzuführende Maßnahmen:</b>	<ol style="list-style-type: none"><li>1. <b>ÜBERPRÜFEN</b> Sie Ihren Lagerbestand auf das betroffene Produkt (siehe Anhang 2 für Artikelnummer und Chargenstandort). Bewahren Sie eine Kopie dieser Mitteilung zusammen mit dem Produkt auf.</li><li>2. <b>INFORMIEREN</b> Sie alle Mitarbeiter, die das Produkt verwenden, über mögliche Löcher und beim Anziehen auftretende Risse im Faltbereich um die Manschetten.</li><li>3. <b>PRÜFEN</b> Sie den gesamten OP-Handschuh nach dem Anziehen auf Löcher oder Risse.<ol style="list-style-type: none"><li>a. Wenn ein Loch oder ein Riss erkannt wird, muss der Handschuh entsorgt und ein neuer Handschuh verwendet werden. Prüfen Sie den neuen Handschuh auf die gleiche Weise auf Löcher oder Risse.</li><li>b. Doppelte Behandschuhung wird empfohlen, um zusätzlichen Barrierschutz zu bieten.</li></ol></li><li>4. <b>INFORMIEREN</b> Sie alle Kunden, an die Sie betroffene Produkte weitergegeben oder weitergeleitet haben, über diese Produktkorrekturmitteilung.</li><li>5. <b>SENDEN</b> Sie das beigefügte Bestätigungsformular zurück.</li><li>6. <b>BEACHTEN</b> Sie diese Mitteilung, bis alle betroffenen Produkte verwendet wurden.</li></ol>
