URGENT : Notice de sécurité sur le terrain

MOD1319

ÉLECTROCARDIOGRAPHÉ DE REPOS ELI380 DE WELCH ALLYN

Type d'action : Action corrective de sécurité sur site – mise à niveau logicielle

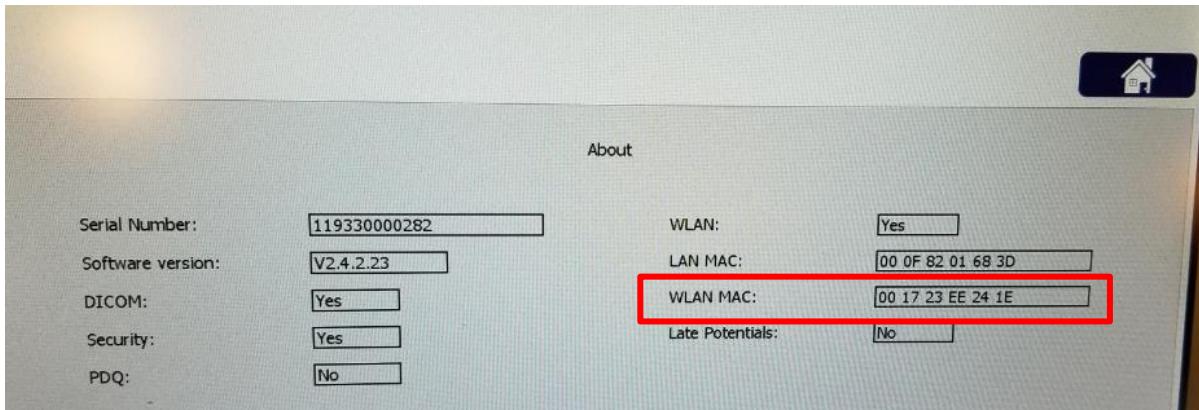
L'adresse MAC WLAN est située sous la fonction SETTINGS (PARAMÈTRES) de l'électrocardiographe et s'affiche comme illustré ci-dessous.

L'adresse MAC WLAN contient 12 caractères, où les 6 premiers caractères sont utilisés pour déterminer le modèle du module WLAN qui est installé. Les 6 chiffres restants changeront pour chaque instrument et ne sont pas pertinents. Ne mettre au niveau de la version 2.4.3 que les instruments qui ont l'adresse MAC indiquée ci-dessous.

Adresse MAC = 00 17 23 xx xx xx xx

Tel qu'indiqué ci-dessus, le logiciel v2.4.3 n'est pas compatible avec les modules B&B. **Si l'adresse MAC est 00 0B 28 xx xx xx, ne pas effectuer la mise à niveau du logiciel.**
