KUNDENSCHREIBEN
FIELD SAFETY NOTICE (FSN)

Tempus LS

Möglicherweise fehlerhafte EKG-Kurve und Schrittmacher-Spikes beim Wechsel von Schrittmacher-Modus zu manuellem oder AED-Defibrillationsmodus

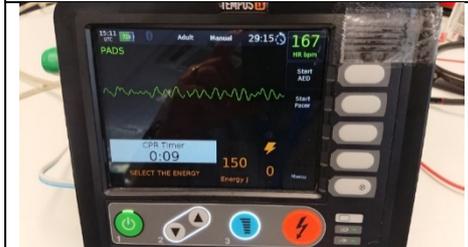
<p>BETROFFENE PRODUKTE</p>	<p>Produktname: Tempus LS REF: 00-3010 UDI-DI: 07613365001693 Softwareversion: 1.3.4 Siehe Anhang 1: Liste der betroffenen Seriennummern</p>				
<p>BESCHREIBUNG DES PROBLEMS</p>	<p>Im Rahmen der internen Produktionskontrolle wurde ein Softwarefehler beim Tempus LS entdeckt. Das Problem betrifft alle Tempus LS-Geräte, auf welchen die Softwareversion 1.3.4 installiert ist. Es wurden diesbezüglich keine Kundenreklamationen und keine unerwünschten Ereignisse aus dem Feld gemeldet.</p> <p>Beim Wechsel vom Schrittmachermodus zum manuellen oder AED-Modus besteht das Risiko, dass Schrittmacherimpulse die EKG-Kalibration beeinträchtigen. Dadurch wird anstelle der Kurve eine Null-Linie angezeigt, die aussieht wie eine Asystolie. Dies kann während keiner anderen Interaktion mit dem Gerät auftreten.</p> <p>Die Ursache konnte identifiziert werden: das Problem besteht seit der Software V1.3.4.</p> <p>Das Problem tritt nur auf, wenn der Schrittmachermodus zu genau dem Zeitpunkt verlassen wird, in welchem ein Schrittmacherimpuls abgegeben wird. Je höher die Schrittmacherfrequenz, desto höher ist das Risiko, dass diese Situation eintritt.</p> <p>Dieser Softwarefehler betrifft ca. 2-3 % der Moduswechsel von Schrittmachermodus zu manuellem Defibrillationsmodus, bzw. von Schrittmachermodus zu AED-Modus.</p> <p>Fehlerzustand manueller Defibrillationsmodus Dieses Problem kann zu einer Verzögerung der Therapie führen, da der Anwender über keine EKG-Kurve verfügt, anhand welcher entschieden werden kann, ob ein defibrillationswürdiger Rhythmus vorliegt. Trotz des Fehlerzustandes kann ein manueller Defibrillationsschock abgegeben werden.</p> <table border="1" data-bbox="448 1216 1390 1778"> <tr> <td data-bbox="448 1216 916 1496"> <p>Normalbetrieb – manueller Defibrillationsmodus</p>

</td> <td data-bbox="916 1216 1390 1496"> <p>Im Normalbetrieb zeigt das Gerät nach dem Wechsel vom Schrittmachermodus zum manuellen Defibrillationsmodus die korrekte EKG-Kurve des Patienten an.</p> </td> </tr> <tr> <td data-bbox="448 1496 916 1778"> <p>Fehlerzustand – manueller Defibrillationsmodus</p>

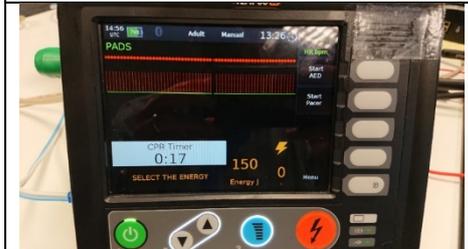
</td> <td data-bbox="916 1496 1390 1778"> <p>Im Fehlerzustand zeigt das Gerät nach dem Wechsel vom Schrittmachermodus zum manuellen Defibrillationsmodus ungenaue Schrittmachermarkierungen an. Zudem zeigt die EKG-Kurve eine Asystolie an, was nicht unbedingt den tatsächlichen klinischen Zustand des Patienten abbildet.</p> </td> </tr> </table>	<p>Normalbetrieb – manueller Defibrillationsmodus</p>

<p>EMPFOHLENE MASSNAHMEN FÜR KUNDEN/ANWENDER</p>	<p>Bei Geräten mit V1.3.4 muss der Anwender beim Wechsel vom Schrittmachermodus zum manuellen oder AED-Modus wie folgt vorgehen:</p> <ul style="list-style-type: none"> - Schrittmachermodus manuell verlassen und zum Standard-Modus wechseln (manueller Modus oder AED-Modus), danach das Gerät wie folgt aus- und wieder einschalten: <ul style="list-style-type: none"> - Ein-/Aus-Taste gedrückt halten bis das Gerät ausschaltet. Ein-/Aus-Taste erneut drücken um das Gerät einzuschalten. Das Gerät startet im Standardmodus auf (manueller oder AED-Defibrillationsmodus). <p>Alternativ kann der Anwender einen anderen Defibrillator verwenden um die EKG-Kurve zu überwachen und einen Defibrillationsschock abzugeben.</p>

<p>VOM HERSTELLER GEPLANTE MASSNAHMEN</p>	<p>Die Ursache des Softwarefehlers ist identifiziert und wird in der Tempus LS Softwareversion 1.3.5 behoben sein.</p> <p>Dieses Softwareupdate wird den Anwendern als Korrektur im Feld verfügbar sein via den exklusiven Distributor Remote Diagnostic Technologies Ltd, a Philips company.</p> <p>RDT wird die betroffenen Kunden kontaktieren um ein Update im Feld zu veranlassen.</p>
<p>WEITERE INFORMATIONEN UND UNTERSTÜTZUNG</p>	<p>Falls Sie weitere Informationen oder Unterstützung benötigen, kontaktieren Sie den RDT-Kundendienst oder Ihren Kundenbetreuer:</p> <p>Kontaktdaten Distributor</p>

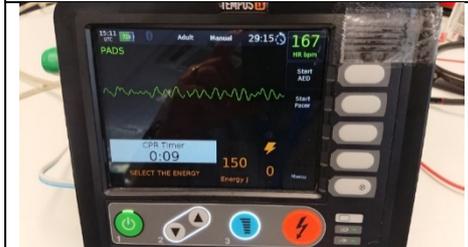
<p>Im Normalbetrieb zeigt das Gerät nach dem Wechsel vom Schrittmachermodus zum manuellen Defibrillationsmodus die korrekte EKG-Kurve des Patienten an.</p>	<p>Fehlerzustand – manueller Defibrillationsmodus</p>

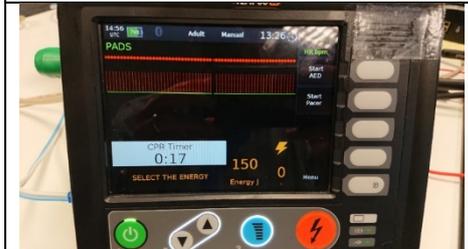
<p>Im Fehlerzustand zeigt das Gerät nach dem Wechsel vom Schrittmachermodus zum manuellen Defibrillationsmodus ungenaue Schrittmachermarkierungen an. Zudem zeigt die EKG-Kurve eine Asystolie an, was nicht unbedingt den tatsächlichen klinischen Zustand des Patienten abbildet.</p>
<p>Normalbetrieb – manueller Defibrillationsmodus</p>

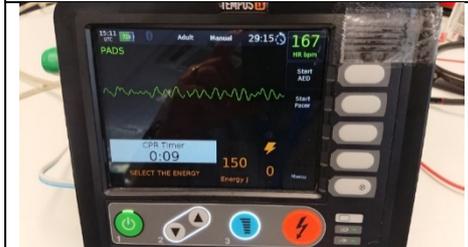
<p>Im Normalbetrieb zeigt das Gerät nach dem Wechsel vom Schrittmachermodus zum manuellen Defibrillationsmodus die korrekte EKG-Kurve des Patienten an.</p>				
<p>Fehlerzustand – manueller Defibrillationsmodus</p>

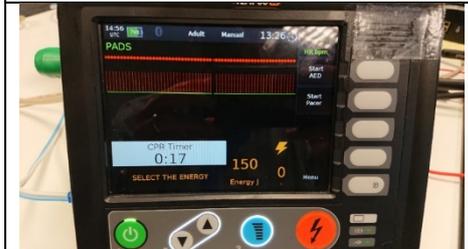
<p>Im Fehlerzustand zeigt das Gerät nach dem Wechsel vom Schrittmachermodus zum manuellen Defibrillationsmodus ungenaue Schrittmachermarkierungen an. Zudem zeigt die EKG-Kurve eine Asystolie an, was nicht unbedingt den tatsächlichen klinischen Zustand des Patienten abbildet.</p>

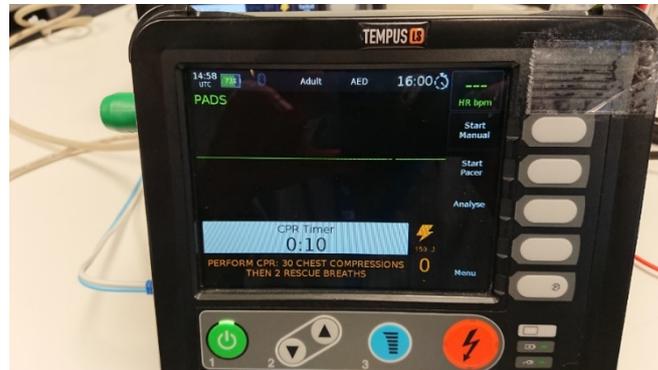
Fehlerzustand AED

Fehlerzustand AED-Defibrillationsmodus

Der Fehlerzustand kann dazu führen, dass keine Therapie möglich ist. Im Fehlerzustand zeigt das Gerät eine Asystolie an, auch wenn der Patient einen anderen Herzrhythmus aufweist. Aufgrund der angezeigten Asystolie ist im AED-Modus kein Schock empfohlen, und es kann auch kein Schock abgegeben werden.

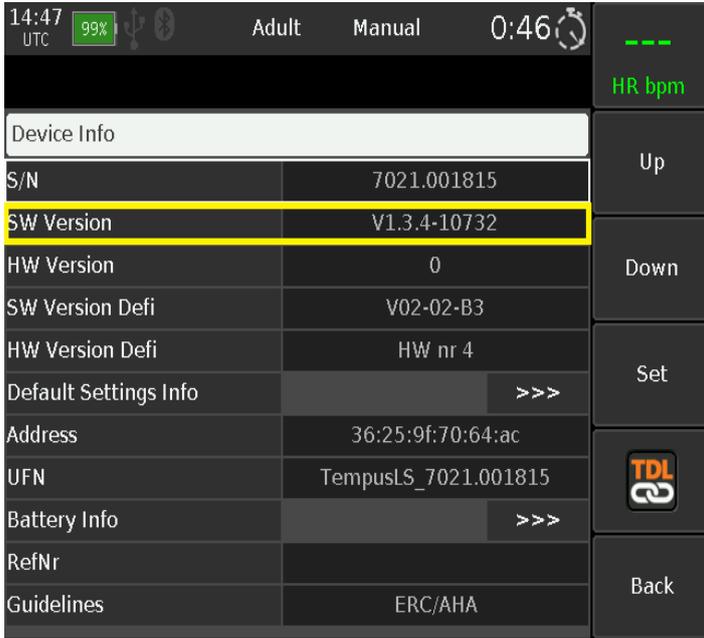
<p>IDENTIFIKATION BETROFFENER PRODUKTE</p>	<p>Die Softwareversion des Tempus LS kann hier abgerufen werden: Menü -> System -> Geräteinfo</p> <p>Bei betroffenen Geräten ist die "SW-Version" "V1.3.4-10732" installiert.</p>
