URGENT – AVIS DE SECURITE
Telemis-Medical Software
Reference FSN 25512

Date : 14 décembre 2020

Telemis a récemment découvert un problème avec la fonctionnalité mammo/tomo qui peut potentiellement entraîner un mauvais affichage de la barre de navigation (track bar) tomo.

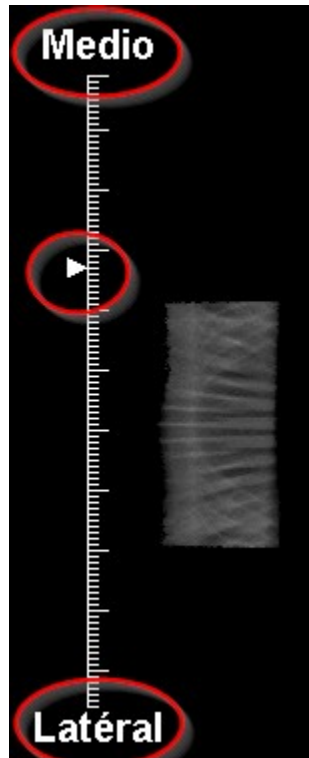
Problème 1: problème de latéralité

La position de l'image par rapport aux indicateurs de latéralité de la barre de navigation peut être inversée. Par exemple, le curseur peut être situé sur le côté «médio» tandis que l'image est en fait sur le côté «latéral».

Ce problème a été détecté sur les vues ML, MLO

La correction sera disponible avec un patch logiciel prévu en décembre 2020.

En attendant, les utilisateurs doivent faire preuve de vigilance et redoubler d'attention lors de la visualisation de telles images de tomographie. L'ordre d'affichage est généralement CC gauche/ CC droite/ MLO gauche/ Tomosynthèse gauche/ MLO droite/ TMS droite, mais il existe des protocoles de travail différents.
