Dringende Sicherheitsinformation

HeartWare™ ventrikuläres Unterstützungssystem (HVAD™)

Aktualisierte Mitteilung bezüglich der Verzögerung oder des Ausbleibens eines
Wiederanlaufs der Pumpe

Medtronic-Referenz: FA944

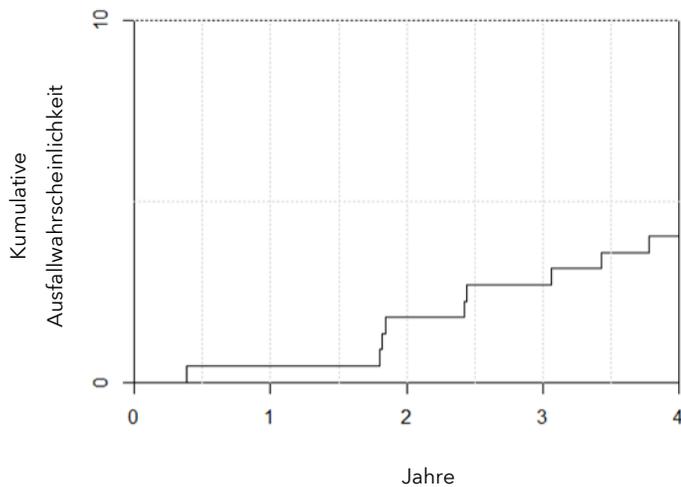
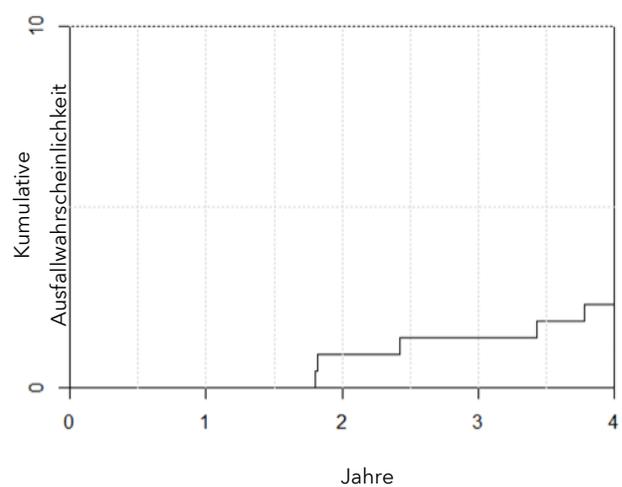
UNTERGRUPPE 1

Jahr	Ausfallwahrscheinlichkeit (95%-Konfidenzintervall)
1	0,4 % (0,1 %, 3,2 %)
2	1,8 % (0,7 %, 4,7 %)
3	2,7 % (1,2 %, 5,9 %)
4	4,0 % (2,1 %, 7,7 %)

Jahr	Ausfallwahrscheinlichkeit (95%-Konfidenzintervall)
1	0%
2	0,9 % (0,2 %, 3,6 %)
3	1,4 % (0,4 %, 4,2 %)
4	2,3 % (1,0 %, 5,5 %)

Abbildung 1: Kumulative Inzidenz eines Pumpenstopps mit Verzögerung/versagtem Neustart (links) und die kumulative Inzidenz von Ausfällen, die zu einem Pumpentausch oder Tod führen (rechts) in Untergruppe 1.

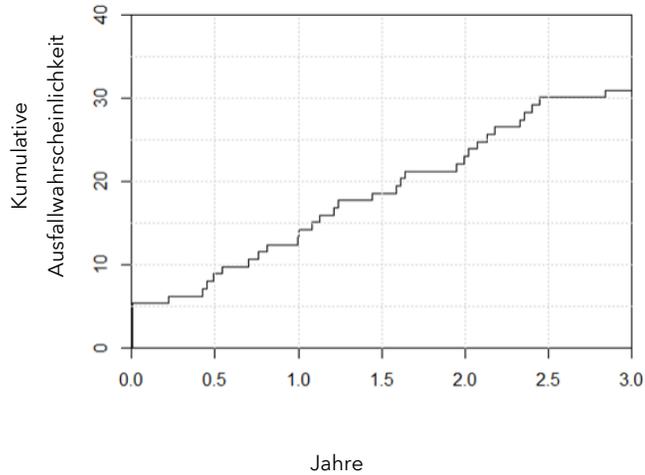
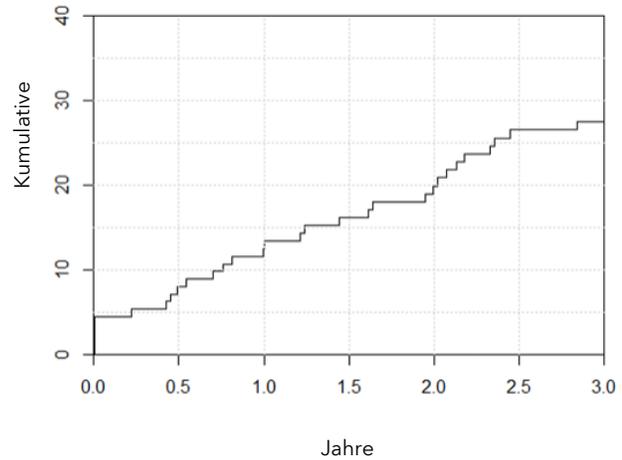
UNTERGRUPPE 2

Jahr	Ausfallwahrscheinlichkeit (95- %-Konfidenzintervall)
1	13,3 % (8,3 %, 21,3 %)
2	23,0 % (16,4 %, 32,2 %)
3	31,0 % (23,5 %, 40,8 %)

Jahr	Ausfallwahrscheinlichkeit (95- %-Konfidenzintervall)
1	12,5 % (7,6 %, 20,3 %)
2	19,9 % (13,7 %, 29,0 %)
3	27,5 % (20,3 %, 37,4 %)

Abbildung 2: Kumulative Inzidenz eines Pumpenstopps mit Verzögerung/versagtem Neustart (links) und die kumulative Inzidenz von Ausfällen, die zu einem Pumpentausch oder Tod führen (rechts) in Untergruppe 2.

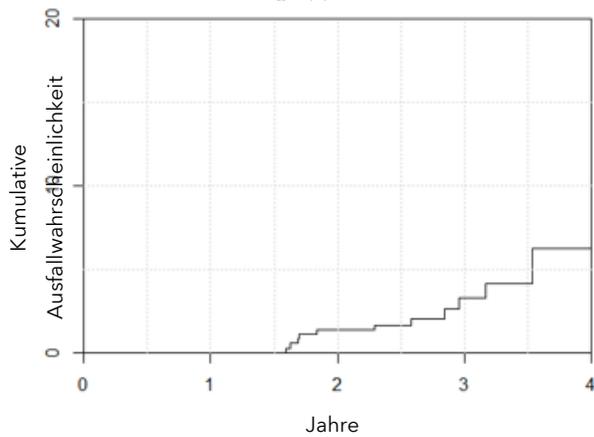
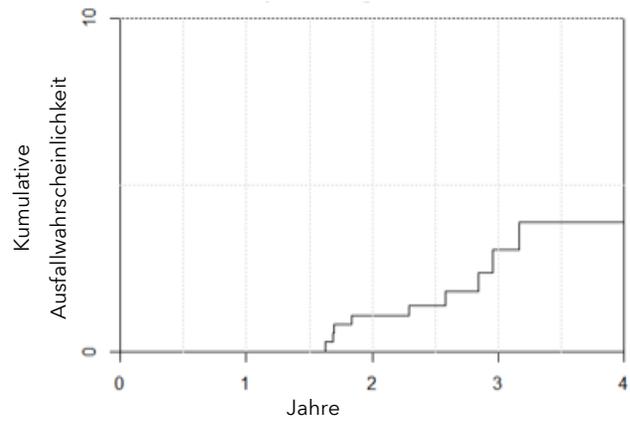
UNTERGRUPPE 3

Jahr	Ausfallwahrscheinlichkeit (95%-Konfidenzintervall)
1	0%
2	1,3 % (0,6 %, 3,2 %)
3	3,3 % (1,7 %, 6,6 %)
4	6,2 % (2,9 %, 13,3 %)

Jahr	Ausfallwahrscheinlichkeit (95%-Konfidenzintervall)
1	0%
2	1,1 % (0,4 %, 2,8 %)
3	3,0 % (1,5 %, 6,3 %)
4	3,9 % (1,9 %, 7,9 %)

Abbildung 3: Kumulative Inzidenz eines Pumpenstopps mit Verzögerung/versagtem Neustart (links) und die kumulative Inzidenz von Ausfällen, die zu einem Pumpentausch oder Tod führen (rechts) in Untergruppe 3.

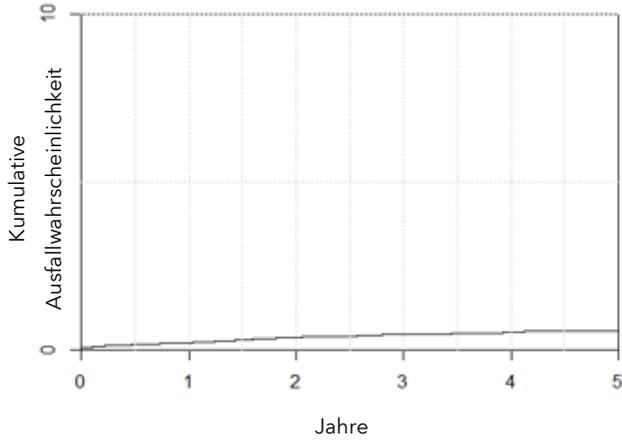
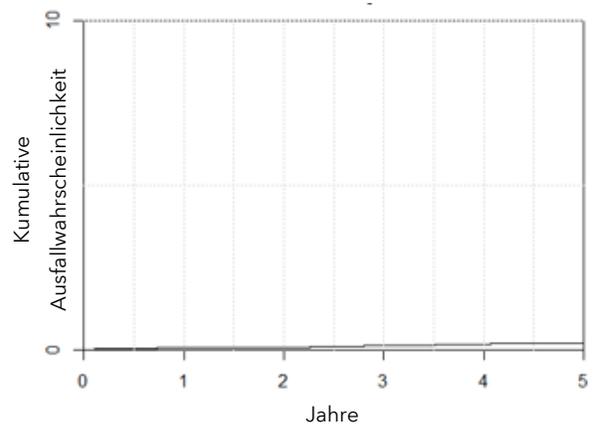
PUMPEN DER ALLGEMEINEN POPULATION

Jahr	Ausfallwahrscheinlichkeit (95%-Konfidenzintervall)
1	0,2 % (0,1 %, 0,3 %)
2	0,4 % (0,3 %, 0,5 %)
3	0,5 % (0,3 %, 0,6 %)
4	0,5 % (0,4 %, 0,7 %)
5	0,5 % (0,4 %, 0,7 %)

Jahr	Ausfallwahrscheinlichkeit (95%-Konfidenzintervall)
1	0,04 % (0,01 %, 0,1 %)
2	0,05 % (0,02 %, 0,1 %)
3	0,1 % (0,07 %, 0,2 %)
4	0,2 % (0,1 %, 0,3 %)
5	0,2 % (0,1 %, 0,3 %)

Abbildung 4: Kumulative Inzidenz eines Pumpenstopps mit Verzögerung/versagtem Neustart (links) und die kumulative Inzidenz von Ausfällen, die zu einem Pumpentausch oder Tod führen (rechts) in der allgemeinen Population.
