Dringende Sicherheitsinformation

HeartWare™ ventrikuläres Unterstützungssystem (HVAD™)

Update zum richtigen Umgang mit HVAD-Energiequellen und zur Autologs-Funktion

Medtronic-Referenz: FA944

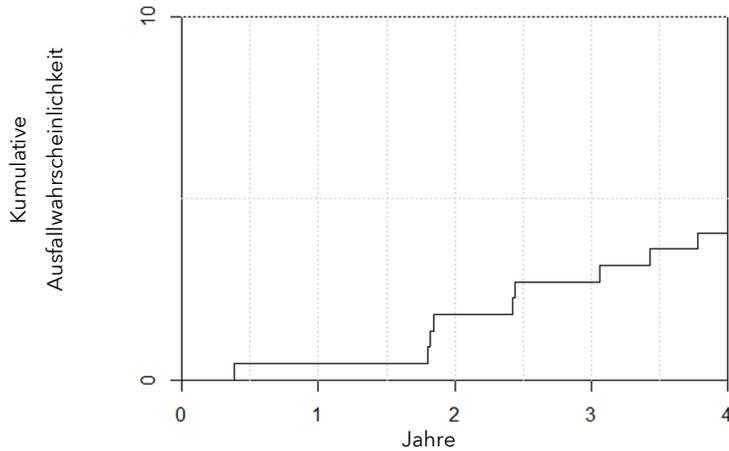
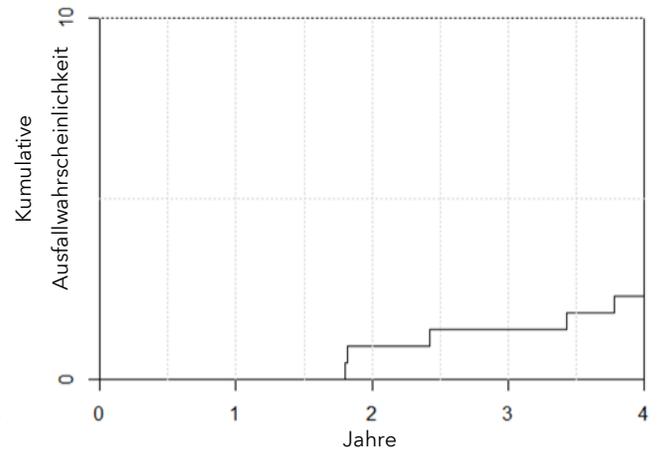
Abbildung 2: Kumulative Inzidenz eines Pumpenstopps mit verzögertem/ausgebliebenem Neustart (links) und die kumulative Inzidenz von Ausfällen, die zu einem Pumpenaustausch oder zum Tod führten (rechts) in Untergruppe 1.

Wahrscheinlichkeit des Vorkommens einer
Pumpe, die zu einem ausgebliebenen oder
verzögerten Neustart führte
Untergruppe 1

Wahrscheinlichkeit eines Todesfalls oder eines
Gerätetauschs/Außerbetriebnahme der
Pumpe
Untergruppe 1

Jahr	Ausfallwahrscheinlichkeit (95%-Konfidenzintervall)
1	0,45 % (0,1 %, 3,2 %)
2	1,8 % (0,7 %, 4,7 %)
3	2,7 % (1,2 %, 5,9 %)
4	4,0 % (2,1 %, 7,7 %)

Jahr	Ausfallwahrscheinlichkeit (95%-Konfidenzintervall)
1	0%
2	0,9 % (0,2 %, 3,6 %)
3	1,4 % (0,4 %, 4,2 %)
4	2,3 % (1,0 %, 5,5 %)

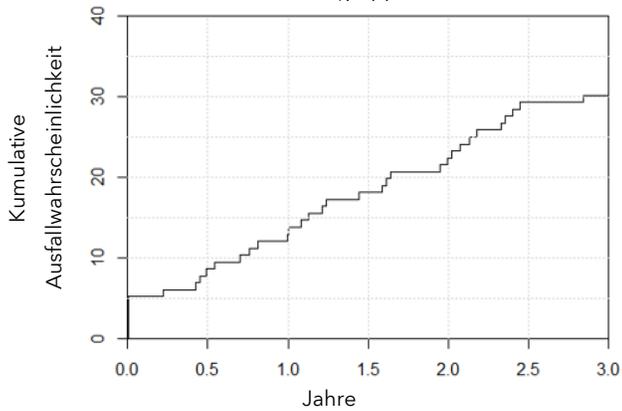
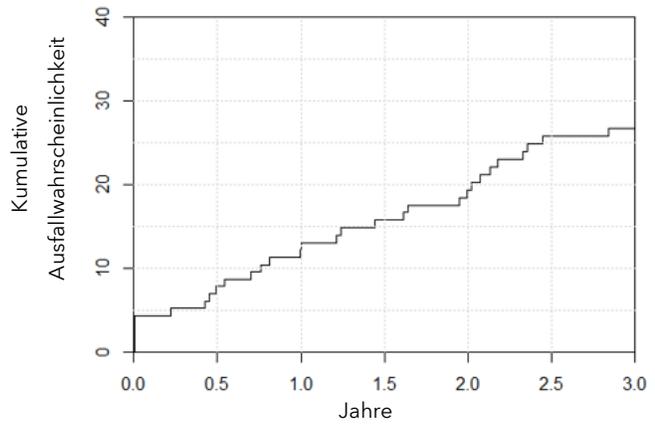
Abbildung 3: Kumulative Inzidenz eines Pumpenstopps mit verzögertem/ausgebliebenem Neustart (links) und die kumulative Inzidenz von Ausfällen, die zu einem Pumpenaustausch oder zum Tod führten (rechts) in Untergruppe 2.

Wahrscheinlichkeit des Vorkommens einer
Pumpe, die zu einem ausgebliebenen oder
verzögerten Neustart führte
Untergruppe 2

Jahr	Ausfallwahrscheinlichkeit (95%-Konfidenzintervall)
1	12,9 % (8,1 %, 20,7 %)
2	22,4 % (16,0 %, 31,4 %)
3	30,2 % (22,9 %, 40,0 %)

Wahrscheinlichkeit eines Todesfalls oder eines
Gerätetauschs/Außerbetriebnahme der
Pumpe
Untergruppe 2

Jahr	Ausfallwahrscheinlichkeit (95%-Konfidenzintervall)
1	12,1 % (7,4 %, 19,8 %)
2	19,4 % (13,3 %, 28,2 %)
3	26,8 % (19,7 %, 36,4 %)

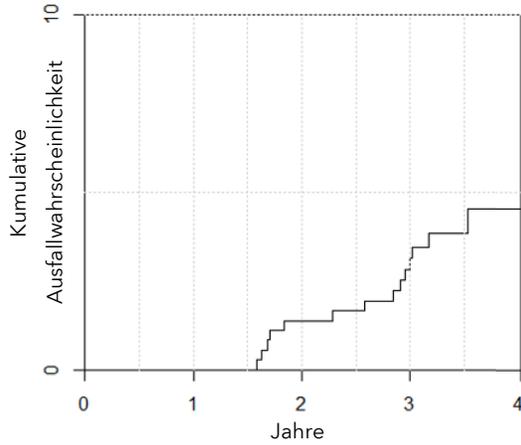
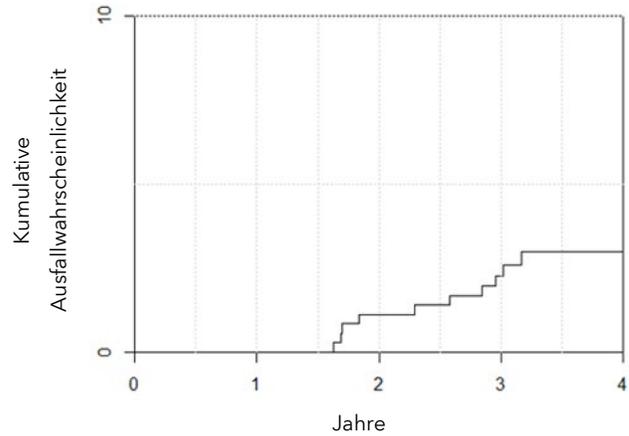
Abbildung 4: Kumulative Inzidenz eines Pumpenstopps mit verzögertem/ausgebliebenem Neustart (links) und die kumulative Inzidenz von Ausfällen, die zu einem Pumpenaustausch oder zum Tod führten (rechts) in Untergruppe 3.

Wahrscheinlichkeit des Vorkommens einer Pumpe, die zu einem ausgebliebenen oder verzögerten Neustart führte
Untergruppe 3

Wahrscheinlichkeit eines Todesfalls oder eines Gerätetauschs/Außerbetriebnahme der Pumpe
Untergruppe 3

Jahr	Ausfallwahrscheinlichkeit (95%-Konfidenzintervall)
1	0%
2	1,4 % (0,6 %, 3,3 %)
3	3,1 % (1,7 %, 5,6 %)
4	4,5 % (2,6 %, 7,8 %)

Jahr	Ausfallwahrscheinlichkeit (95%-Konfidenzintervall)
1	0%
2	1,1 % (0,4 %, 2,9 %)
3	2,3 % (1,1 %, 4,5 %)
4	3,0 % (1,6 %, 5,5 %)

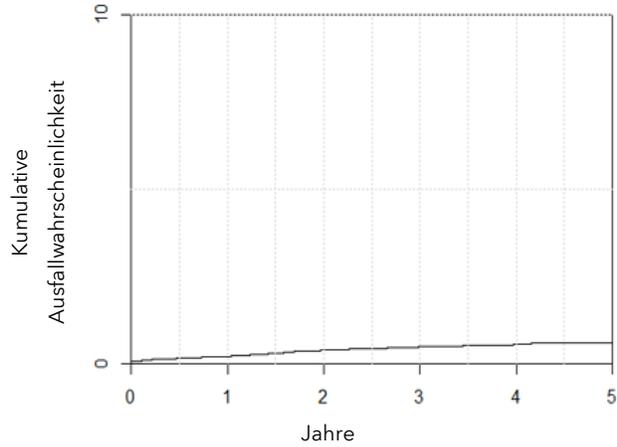
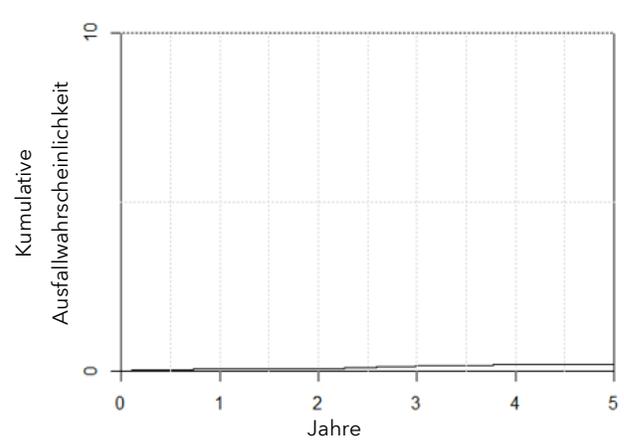
Abbildung 5: Kumulative Inzidenz eines Pumpenstopps mit verzögertem/ausgebliebenem Neustart (links) und die kumulative Inzidenz von Ausfällen, die zu einem Pumpenaustausch oder zum Tod führten (rechts) in der allgemeinen Population.

Wahrscheinlichkeit des Vorkommens einer
Pumpe, die zu einem ausgebliebenen oder
verzögerten Neustart führte
Allgemeine Population

Wahrscheinlichkeit eines Todesfalls oder eines
Gerätetauschs/Außerbetriebnahme der
Pumpe
Allgemeine Population

Jahr	Ausfallwahrscheinlichkeit (95%-Konfidenzintervall)
1	0,2 % (0,1 %, 0,3 %)
2	0,4 % (0,3 %, 0,5 %)
3	0,5 % (0,3 %, 0,6 %)
4	0,5 % (0,4 %, 0,7 %)
5	0,6 % (0,4 %, 0,7 %)

Jahr	Ausfallwahrscheinlichkeit (95%-Konfidenzintervall)
1	0,04 % (0,01 %, 0,1 %)
2	0,06 % (0,03 %, 0,1 %)
3	0,1 % (0,08 %, 0,2 %)
4	0,2 % (0,1 %, 0,3 %)
5	0,2 % (0,1 %, 0,3 %)
