Dringende Sicherheitsinformation

Intellis™ Datenvalidierungs-Systemfehler

Softwareaktualisierung Modell A710 auf Version 1.3.130

Medtronic-Referenz: FA949

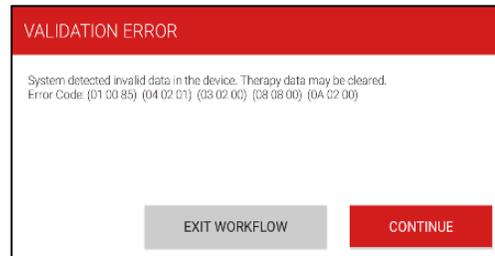
Abbildung 1: Fehlermeldung Validierungsfehler

Zwischen Januar 2020 und 24. November 2020 sind bei Medtronic vierzehn (14) Berichte von Benutzern eingegangen, bei denen dieser Validierungsfehler (Abbildung 1), gefolgt von einem Systemfehler (Abbildung 2), mit Version 1.3.80 der A710 Intellis Softwareanwendung für den CT900 Arzt-Programmierer auftrat; die Fehlermeldung gibt an, dass die Aktualisierung der Stimulatorprogrammierung nicht abgeschlossen werden konnte. Die Untersuchung des Sachverhalts ergab, dass eine spezifische Stelle des Stimulatorspeichers beschädigt war und Version 1.3.80 der A710 Intellis Softwareanwendung die Beschädigung nicht wie vorgesehen bereinigte, wodurch ein Systemfehler verursacht wurde. Dieser Systemfehler tritt nicht häufig auf und die Ereignisrate wird mit weniger als 1 in 10.000 angegeben.

Dieser Fehler tritt auf und ist bekannt in der klinischen Umgebung, in der der Patient von der medizinischen Fachkraft versorgt wird. Wenn der Fehler VALIDATION ERROR (Validierungsfehler, wie dargestellt) mit dem Fehlercode (01 00 85) (04 02 01) (03 02 00) (08 08 00) (0A 02 00) auftritt, **bevor** die aktuelle Version 1.3.130 der A710 Intellis Softwareanwendung installiert wurde, wählen Sie die Option „**CONTINUE**“ (Weiter). Wurde „**EXIT WORKFLOW**“ (Workflow verlassen) ausgewählt, stellen Sie die Kommunikation erneut her und wählen Sie „**CONTINUE**“ (Weiter), wenn der Fehler VALIDATION ERROR (Validierungsfehler) auftritt (Abbildung 1).

- Laden Sie gemäss beiliegenden Anweisungen die neueste Aktualisierung der A710 Intellis Softwareanwendung, Version 1.3.130, auf den CT900 Arzt-Programmierer herunter.
- Füllen Sie nach der Aktualisierung Ihrer Geräte das beiliegende Bestätigungsformular aus und retournieren Sie dieses, wie auf dem Formular beschrieben.
- Bitte leiten Sie diese Benachrichtigung wie erforderlich innerhalb Ihrer Organisation weiter.
