## **Information Urgente de Sécurité**

### **Erreur du système Intellis™ de validation des données**

### **Mise à jour logicielle modèle A710 vers la version 1.3.130**

#### **Référence Medtronic : FA949**

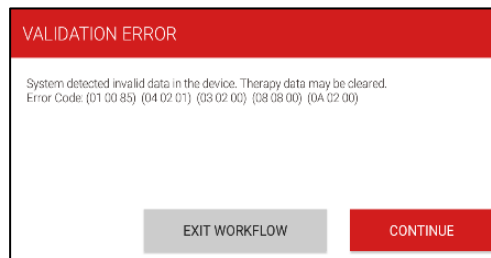
Figure 1 : invite d'erreur de validation

Medtronic a reçu quatorze (14) rapports entre janvier 2020 et le 24 novembre 2020 indiquant que des utilisateurs ont été confrontés à cette erreur de validation (Figure 1) suivie d'une erreur système (Figure 2) sur l'application logiciel Intellis A710 version 1.3.80 du programmeur médecin CT900 indiquant que la mise à jour de programmation du simulateur n'avait pas pu être menée à terme. Après enquête, il a été établi qu'il y avait une corruption dans un emplacement spécifique de la mémoire du simulateur et que l'application logiciel Intellis A710 version 1.3.80 n'effaçait pas cette corruption comme elle aurait dû le faire, ce qui entraînait une erreur système. Cette erreur système n'est pas courante et la fréquence rapportée est inférieure à 1 sur 10 000.

Ce problème apparaît et est reconnu dans l'environnement clinique lorsque le patient est suivi par un professionnel de santé. Si vous rencontrez « VALIDATION ERROR » (L'erreur de validation) (comme indiqué) avec le code d'erreur (01 00 85) (04 02 01) (03 02 00) (08 08 00) (0A 02 00) **avant** d'installer la dernière version de l'application logicielle Intellis A710, v1.3.130, veuillez sélectionner l'option « **CONTINUE** » (Continuer). Si « **EXIT WORKFLOW** » (Quitter flux de travail) est sélectionnée, veuillez rétablir la communication et sélectionner « **CONTINUE** » (Continuer) en présence de «VALIDATION ERROR» (L'erreur de validation) (figure 1).

- Veuillez télécharger la dernière mise à jour de l'application logiciel Intellis A710, version 1.3.130, sur le programmeur médecin CT900 en respectant les instructions jointes.
- Après avoir mis à jour vos appareils, remplissez le formulaire de confirmation ci-joint et renvoyez-le comme indiqué sur le formulaire.
- Veuillez partager cette notification, le cas échéant, aux membres de votre organisation ayant besoin de cette information.

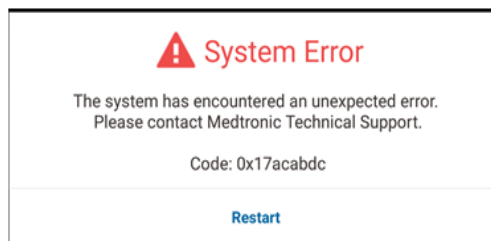
Figure 2 : invite d'erreur système

Après avoir sélectionné l'option « **CONTINUE** » (Continuer), si cette « **System Error** » (Erreur système) (Figure 2) s'affiche, veuillez contacter votre représentant Medtronic pour obtenir de l'aide pour le téléchargement de la toute dernière application logicielle Intellis A710 v1.3.130. Après avoir téléchargé la toute dernière application logiciel Intellis v1.3.130, veuillez rétablir la communication et sélectionner « **CONTINUE** » (Continuer) pour corriger ce problème.
