## Urgente Avviso di Sicurezza

**Errore del sistema di convalida dei dati Intellis™**  
**Aggiornamento del software modello A710 alla versione 1.3.130**  
Aggiornamento del software

Dicembre 2020

### **Riferimento Medtronic: FA949**

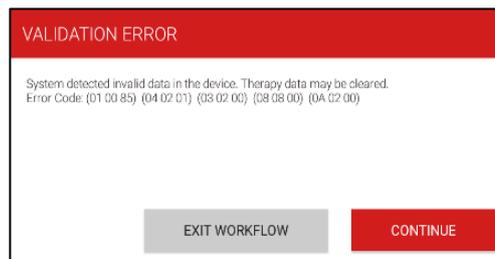
Figura 1: Prompt di errore di convalida

Medtronic ha ricevuto quattordici (14) rapporti tra gennaio 2020 e il 24 novembre 2020 in cui gli utenti hanno riscontrato questo errore di convalida (Figura 1) seguito da un errore di sistema (Figura 2) nella versione 1.3.80 dell'applicazione software Intellis A710 del Programmatore clinico CT900, indicando che non è stato possibile completare l'aggiornamento della programmazione dello stimolatore. Dopo ulteriori approfondimenti, è stato stabilito che c'è stato un danneggiamento all'interno di una specifica posizione della memoria dello stimolatore e la versione 1.3.80 dell'applicazione software Intellis A710 non ha eliminato il problema così come previsto, dando luogo a un errore di sistema. Questo errore di sistema non è un evento frequente e il tasso di incidenza è stato definito inferiore a 1 su 10.000.

Questo problema si verifica ed è riconosciuto nel contesto clinico in cui il paziente è sotto la cura dell'operatore sanitario. Se si verifica il VALIDATION ERROR (Errore di convalida) (come illustrato) con Codice di errore (01 00 85) (04 02 01) (03 02 00) (08 08 00) (0A 02 00) **prima** di installare la versione 1.3.130 più recente dell'applicazione software Intellis A710, **la** preghiamo di selezionare l'opzione **"CONTINUE"** (Continua). Se viene selezionato **"EXIT WORKFLOW"** (Esci dal flusso di lavoro) ristabilire la comunicazione e selezionare **"CONTINUE"** (Continua) quando si riceve il messaggio di VALIDATION ERROR (Errore di convalida) (figura 1).

- La preghiamo di scaricare l'ultimo aggiornamento alla versione 1.3.130 dell'applicazione software Intellis A710 sul Programmatore clinico CT900 seguendo le istruzioni allegate.
- Dopo aver aggiornato i vostri apparecchi, compilate il modulo di risposta allegato e restituitelo come descritto nel modulo.
- La preghiamo di condividere la presente notifica, se del caso, con quanti nella Sua organizzazione hanno bisogno di queste informazioni.
