Dringende Sicherheitsinformation

Möglichkeit eines verkürzten Zeitintervalls zwischen dem empfohlenen Austauschzeitpunkt (Recommended Replacement Time – RRT) und dem Ende der Betriebsdauer (End of Service – EOS)

Untergruppe der folgenden Geräte:
Claria MRI™/Amplia MRI™/Compia MRI™/Viva™/Brava™ CRT-Ds Visia AF™/Visia AF MRI™/Evera™/Evera MRI™ ICDs

Medtronic Referenz: FA951

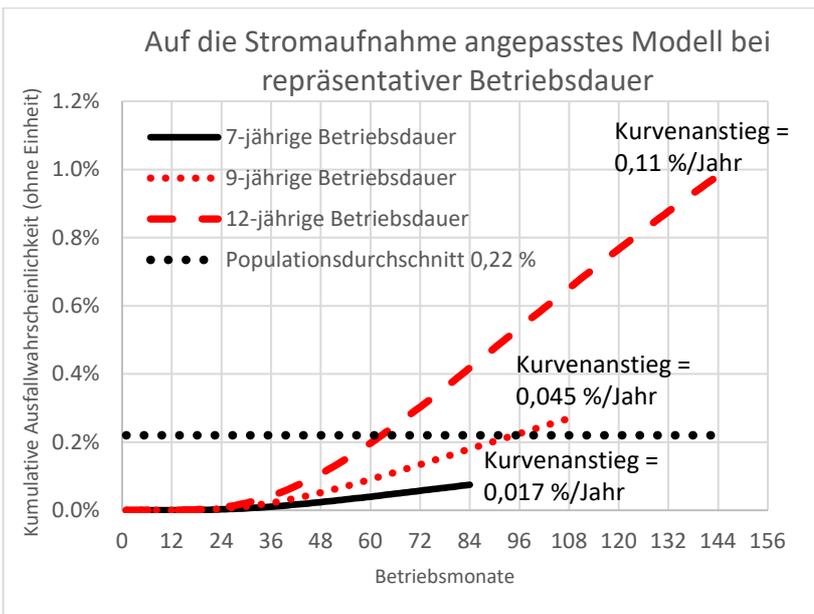
Wahrscheinlichkeit (Risiko pro Jahr) einer schnellen Entladung aufgrund dieses Sachverhalts entsprechend der Betriebszeit

Die kumulative Wahrscheinlichkeit ist das erwartete Risiko für ein Gerät, dass dieser Sachverhalt zwischen der Implantation und dem Ende der Betriebsdauer auftritt. Wenn das Risiko für ein Gerät bewertet wird, das eine Betriebsdauer von mehr als 3 Jahren erreicht hat, kann das verbleibende Risiko auf der Grundlage des angegebenen jährlichen Risikowerts geschätzt werden.

Der Populationsdurchschnitt (0,22 %) ist die kumulative Wahrscheinlichkeit für die gesamte Untergruppe der Geräte, die für diesen Sachverhalt anfällig sind. Dieser Wert berücksichtigt die erwartete Gerätelauzeit und die Patientensterblichkeit. Nicht alle Geräte mit einer veranschlagten Betriebsdauer von 12 Jahren werden die gesamten 12 Jahre in Betrieb sein.

Wesentliche Punkte:
Der Kurvenanstieg spiegelt das Risiko pro Jahr wider, basierend auf beispielhaften Betriebszeiten von 7, 9 und 12 Jahren.

Der Anstieg (Risiko pro Jahr) ist nach ca. 3 Jahren Betriebszeit konstant.
