## **Information Urgente de Sécurité** **Possibilité de raccourcissement de l'intervalle RRT-EOS**

<b>Sous-ensemble de dispositifs suivants :</b>
Claria MRI™/Amplia MRI™/Compia MRI™/Viva™/Brava™ CRT-D Visia AF™/Visia AF MRI™/Evera™/Evera MRI™ ICD

Février 2021

Référence Medtronic : FA951

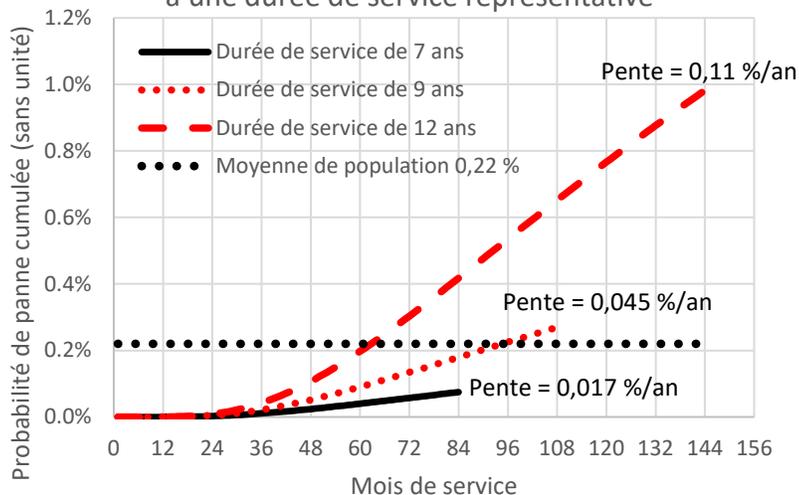
Modèle ajusté de consommation de courant à une durée de service représentative

La probabilité cumulée est le risque attendu qu'un dispositif connaisse ce problème entre le moment de l'implantation et la fin du service. Lorsqu'un risque est évalué pour un dispositif qui a dépassé une durée de service de 3 ans, le risque restant peut être estimé en fonction de la valeur du risque annuel affiché.

La moyenne de 0,22 % correspond à la probabilité cumulée pour l'ensemble des dispositifs susceptibles de connaître ce problème. Cette valeur tient compte de la longévité attendue et de la mortalité des patients. Tous les dispositifs avec une durée de service projetée de 12 ans ne seront pas en service après 12 années.

Points clés :  
La pente de la courbe reflète le risque par an basé sur des durées de service exemples de 7, 9 et 12 ans.  
La pente (le risque par an) est constante après environ 3 ans de service.
