## Medtronic (Schweiz) AG

## **Urgente Avviso di Sicurezza** **Potenziale riduzione dell'intervallo di tempo tra RRT ed EOS**

<b>Sottogruppo dei seguenti dispositivi</b>
Claria MRI™ / Amplia MRI™ / Compia MRI™ / Viva™ / Brava™ CRT-D Visia AF™ / Visia AF MRI™ / Evera™ / Evera MRI™ ICD

Riferimento Medtronic: FA951

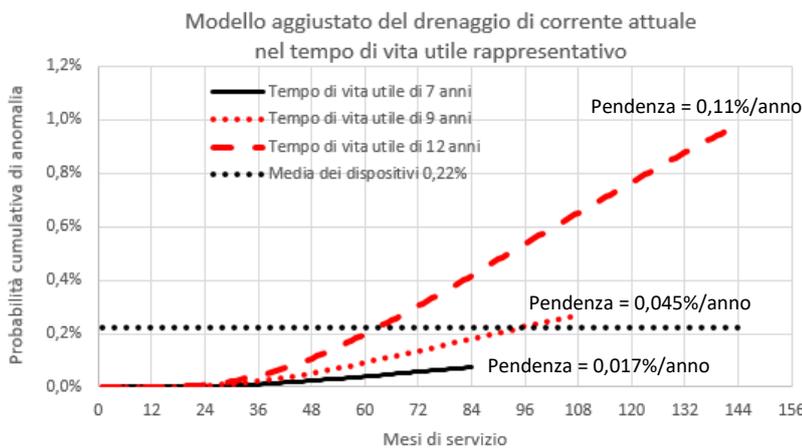
La probabilità cumulativa è il rischio stimato per un dispositivo di manifestare questa anomalia tra l'impianto e la fine del servizio. Quando il rischio viene valutato per un dispositivo che ha raggiunto una vita utile superiore a 3 anni, il rischio rimanente può essere stimato sulla base del valore di rischio annuale indicato.

La media della popolazione (0,22%) è la probabilità cumulativa per l'intero sottoinsieme dei dispositivi potenzialmente affetti da questa anomalia. Questo valore tiene conto della longevità prevista e della mortalità dei pazienti. Non tutti i dispositivi con una durata prevista di 12 anni saranno attivi per tutti i 12 anni.

**Punti chiave:**  
La pendenza della curva riflette il rischio per anno in base ai tempi di vita utile considerati di 7, 9 e 12 anni.

La pendenza (rischio per anno) è costante dopo circa 3 anni di vita utile.
