## **Dringende Sicherheitsinformation** **Insulinpumpe MiniMed™ 780G**

**Pumpenfehler nach grossem Bolus mit Bolus-Tempo „Schnell“**  
Artikel-Nummern: MMT-1885, MMT-1886, MMT-1895, MMT-1896

### **Medtronic-Referenz: FA963**

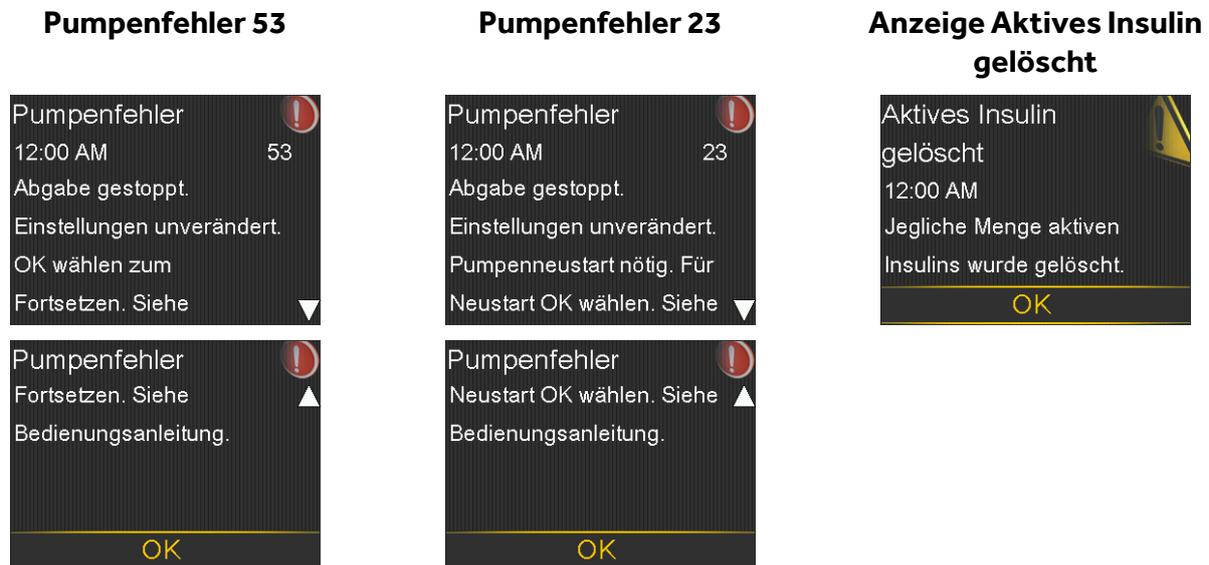
Bei der MiniMed™ 780G-Pumpe mit Softwareversion 6.5 wurde ein Softwareproblem festgestellt, wenn ein grosser Bolus mit Bolus-Tempo „Schnell“ abgegeben wird. **Diese Fehler können auftreten, wenn ALLE der folgenden Bedingungen erfüllt sind:**

Wenn alle oben genannten Bedingungen erfüllt sind, löst die Pumpe innerhalb von 2 Minuten nach der Bolusabgabe den Pumpenfehler 53 aus, gefolgt von dem Pumpenfehleralarm 23. Die folgenden Bildschirme werden auf der Pumpenanzeige angezeigt:

**Da das aktive Insulin in der Pumpe 0,0 Einheiten anzeigt, nachdem die oben genannten Pumpenfehler aufgetreten sind, besteht die Gefahr einer Insulinüberdosierung, wenn der Benutzer die Menge des aktiven Insulins nicht kennt und einen zusätzlichen Bolus abgibt. Dies kann zu niedrigem Blutzucker (Hypoglykämie) oder schwerer Hypoglykämie führen. In seltenen Fällen kann eine schwere Hypoglykämie, die unbehandelt bleibt, zu einer lebensbedrohlichen Situation führen. Bis zum 21. Januar 2021 hat Medtronic keine Berichte über schwerwiegende Patientenschäden oder schwere Verletzungen im Zusammenhang mit diesem Sachverhalt erhalten.**

1. Obwohl vor dem Fehler Insulin abgegeben wurde und möglicherweise noch Insulin wirkt, wird das aktive Insulin auf dem Pumpenbildschirm auf 0,0 Einheiten zurückgesetzt.
2. Bevor Sie zusätzliche Boli abgeben, stellen Sie anhand Ihres Speichers oder der Sensorverlaufsgrafik fest, wie viel Insulin vor dem Fehler abgegeben wurde.
3. Konsultieren Sie Ihr Diabetesteam zu Ihrer Insulinwirkzeit und wie ein Bolus zu planen ist, wenn das aktive Insulin auf 0,0 zurückgesetzt wurde.

1. **Warten** Sie zwischen den Boli mindestens 2 Minuten, wenn mehrere Boli abgegeben werden müssen, die insgesamt mehr als 17,1U betragen.
2. **Sprechen Sie** mit Ihrem Diabetesteam über die Einstellung Ihres maximalen Bolusgrenzwerts auf 17U oder weniger. *Anmerkung: Die Standardeinstellung ist 10U.*
