Information urgente de sécurité **Pompe à insuline MiniMed™ 780G: MMT-1885, MMT-1886** **Kit Pompe: MMT-1895, MMT-1896**

Erreurs de pompe après un bolus important à une vitesse de bolus "rapide"

Mars 2021

Référence Medtronic : FA963

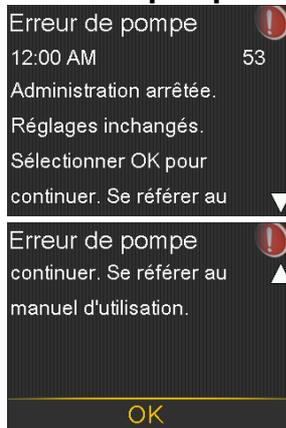
Erreur de pompe 53

Un problème de logiciel a été identifié dans la pompe MiniMed™ 780G utilisant la version 6.5 du logiciel lorsqu'un important bolus est administré à une vitesse de bolus rapide. **Ces erreurs peuvent se produire si TOUTES les conditions suivantes sont remplies :**

Si toutes les conditions ci-dessus sont remplies, dans les 2 minutes qui suivent l'administration du bolus, la pompe déclenche l'alarme « Pump error 53 » (Erreur de pompe 53), suivie de l'alarme « Pump error 23 » (Erreur de pompe 23). Les écrans suivants sont affichés dans l'écran de la pompe :

1. **Attendez** au moins 2 minutes entre les bolus si vous devez administrer plusieurs bolus qui dépassent le total de 17,1 U.
2. **Consultez** votre professionnel de santé afin de modifier les réglages et de fixer la limite maximale de votre bolus à 17 U ou moins. *Remarque : le réglage par défaut est de 10 U.*

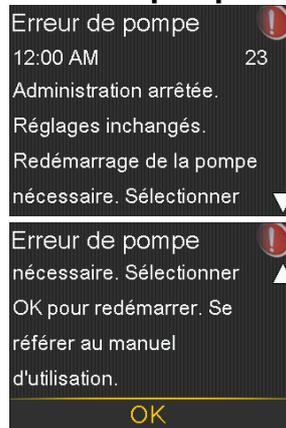
Erreur de pompe 23

Une fois les erreurs de pompe résolues, la pompe se réinitialise et indique que l'insuline active n'est plus présente. La pompe guide ensuite l'utilisateur pour qu'il reprenne le fonctionnement en mode manuel. L'écran de l'état SmartGuard™ indique que la période d'échauffement a commencé. Après environ 5 heures, la fonctionnalité SmartGuard™ sera disponible.

Comme l'insuline active affiche 0,0 unité dans la pompe après avoir subi les erreurs de pompe ci-dessus, si l'utilisateur ne connaît pas la quantité d'insuline active et administre un bolus supplémentaire, il existe un risque de surdosage d'insuline, qui peut entraîner une hypoglycémie ou une hypoglycémie sévère. Dans de rares cas, une hypoglycémie sévère, si elle n'est pas traitée, peut mettre en jeu le pronostic vital. À la date du 21 janvier 2021, Medtronic n'a reçu aucun signalement de préjudice grave ou de blessure grave pour les patients lié à ce problème.

1. Bien que l'insuline ait été administrée avant que l'erreur ne se produise et que de l'insuline soit encore présente, l'insuline active est réinitialisée à 0,0 unité sur l'écran de la pompe.
2. Avant d'administrer un bolus supplémentaire, vérifiez votre graphique ou votre historique pour comprendre quelle quantité d'insuline a été administrée avant l'erreur.
3. Consultez votre professionnel de santé concernant votre absorption d'insuline active et sur la façon de planifier un bolus si l'insuline active a été remise à 0,0.
