Urgente Avviso di Sicurezza

Microinfusore di insulina MiniMed™ 780G

Errore microinfusore dopo l'erogazione veloce di un bolo

Riferimento Medtronic: FA963

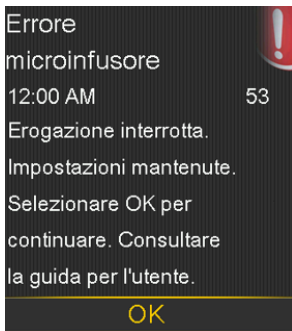
Errore microinfusore 53

Medtronic ha identificato un'anomalia nel software versione 6.5 del microinfusore MiniMed™ 780G che può verificarsi in seguito all'erogazione di un bolo quando l'opzione velocità bolo è impostata su veloce.

Nel caso si verificano tutte le condizioni sopra descritte, entro 2 minuti dal completamento dell'erogazione del bolo, il microinfusore emetterà l'errore microinfusore 53, seguito dall'allarme di errore microinfusore 23. Le schermate seguenti vengono visualizzate sullo schermo del microinfusore:

1. **Attendere** almeno 2 minuti tra un bolo e l'altro se c'è necessità di erogare più boli che superano 17,1 U in totale.
2. **Consultare** il proprio medico specialista per impostare la quantità di bolo massimo (bolo max) a 17 U o meno. *Nota: l'impostazione bolo max predefinita è 10 U.*

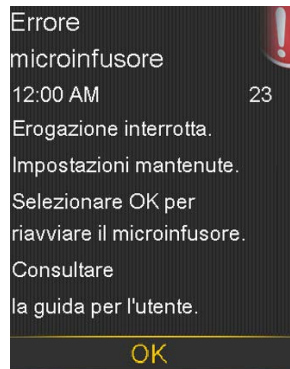
Errore microinfusore 23

Dopo che si sono verificati gli errori microinfusore sopra descritti, sul microinfusore viene visualizzato un valore di insulina attiva pari a 0,0 unità. Quindi, se viene programmata l'erogazione di un ulteriore bolo senza essere consapevoli della quantità di insulina attiva si può incorrere in un rischio di erogazione eccessiva di insulina, che può comportare un episodio di glicemia bassa (ipoglicemia) o un'ipoglicemia grave. In rari casi, l'ipoglicemia grave, se non trattata, può portare a una situazione pericolosa per la vita. Al 21 gennaio 2021, Medtronic non ha ricevuto alcuna segnalazione di danni o lesioni gravi per i pazienti correlati a questo comportamento.

1. Il valore di insulina attiva visualizzato sullo schermo del microinfusore è stato resettato su 0,0 unità, sebbene potrebbe esserci ancora insulina attiva, che sta agendo nel corpo per abbassare i livelli di glicemia, derivante da boli erogati prima della comparsa dell'errore.
2. Prima di erogare boli aggiuntivi, controllare il grafico sensore o la cronologia per verificare i quantitativi di insulina erogati prima dell'errore.
3. Consultare il proprio medico specialista per indicazioni riguardo al proprio tempo di assorbimento dell'insulina attiva e su come gestire l'erogazione di boli se il valore di insulina attiva è stato resettato su 0,0 unità.
